*19139, Brandkärr, detaljerad stabilitetsutredning, 77100V*

PM Geoteknik

Uppdrag  
Brandkärr Stabilitetsutredning, Göta Älv  
Uppdragsnummer  
7766881  
GNR  
19219  
Beställare  
Statens geotekniska institut, SGI  
Beställarens referens  
Per Bolin

## Brandkärr detaljerad stabilitetsutredning

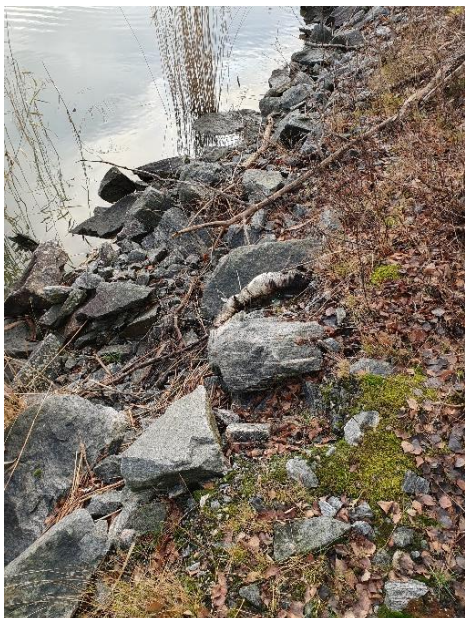
Figur 6-1 Erosionsskydd (bergekross) längs med älvstranden. (Foto från platsbesök 2019-11-14).

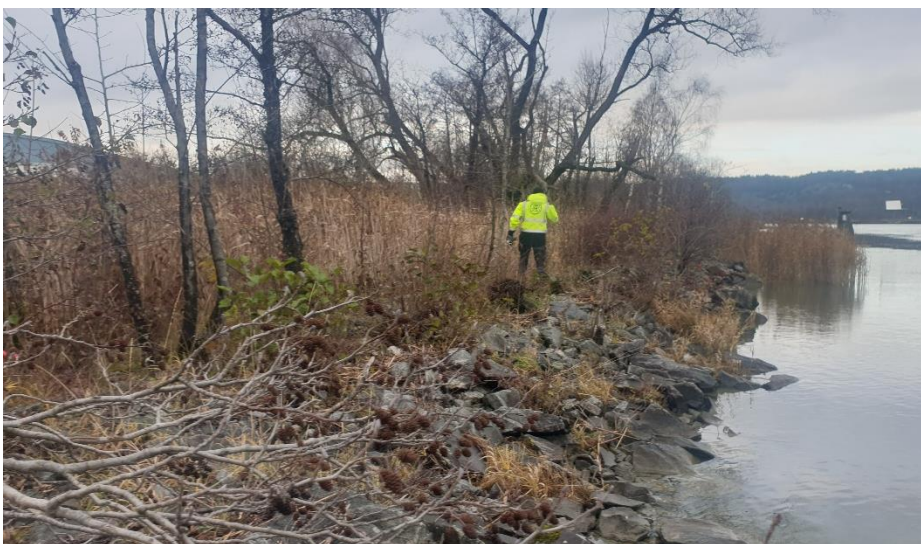
Figur 6-2 Erosionsskydd med bakomliggande vassområde. Fotoriktning mot norr. (Foto från platsbesök 2019-11-14).

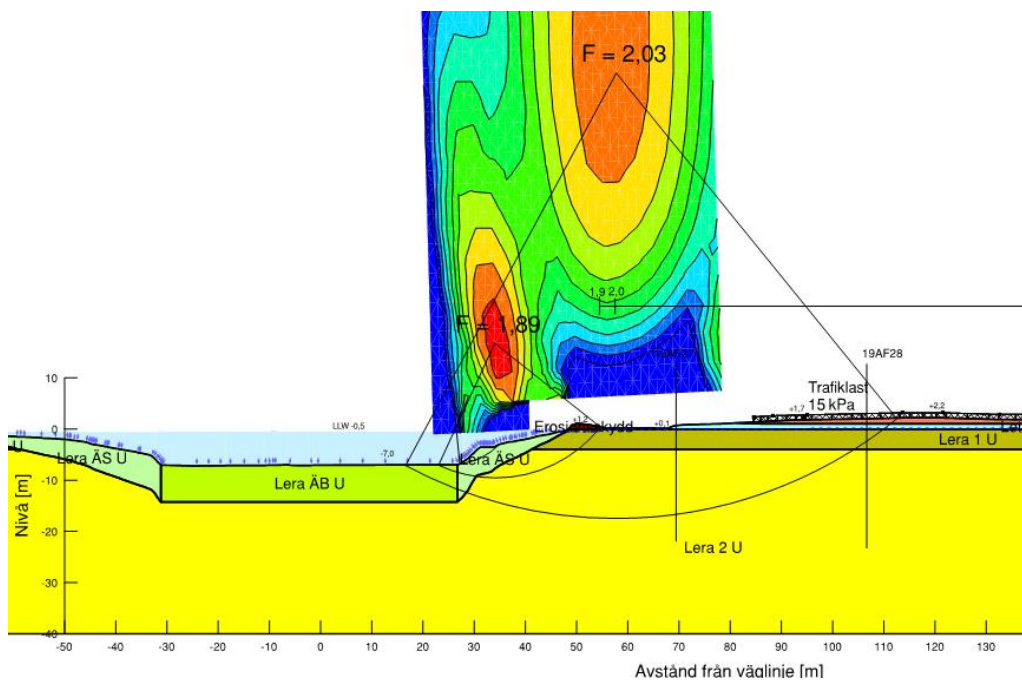
Odränerad analys ger en säkerhetsfaktor på  $F_C=1,89$  se Figur 8-1. Säkerheten är som lägst i den lägre undervattenslänthen vid kombinerad analys,  $F_{komb}=1,51$ , se Figur 8-2. Utförda stabilitetsberäkningar visar att den beräknade säkerhetsfaktorn mot stabilitetsbrott är tillfredställande både för långa och korta glidytor i slänten.

Figur 8-1 Beräkningssektion 77/010V, odränerad analys.

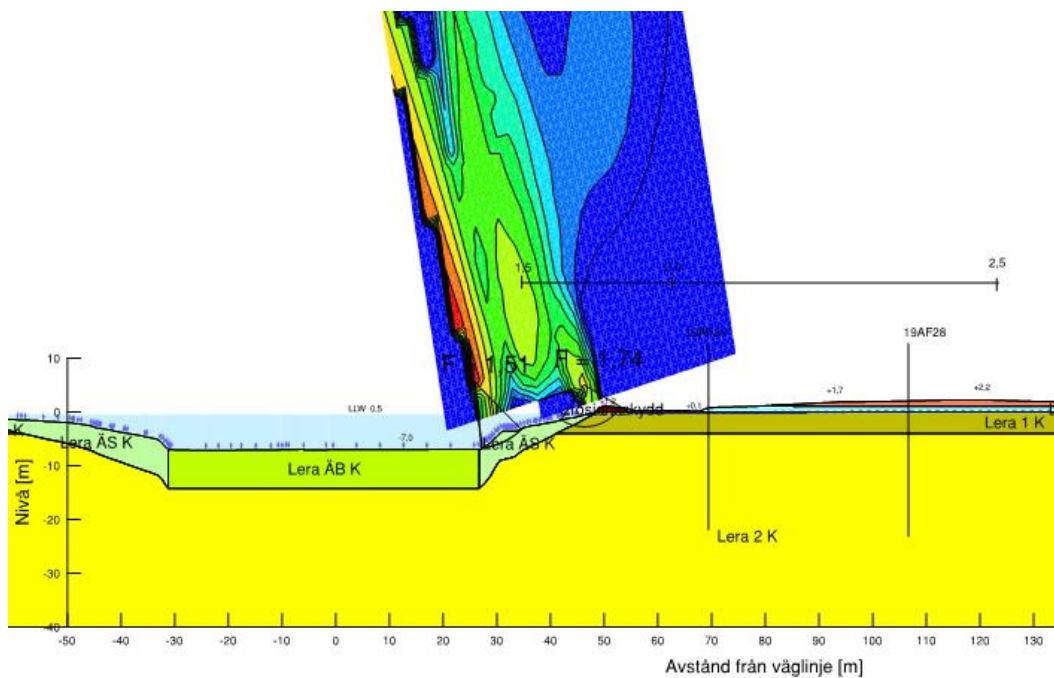
Figur 8-2 Beräkningssektion 77/010V, kombinerad analys.

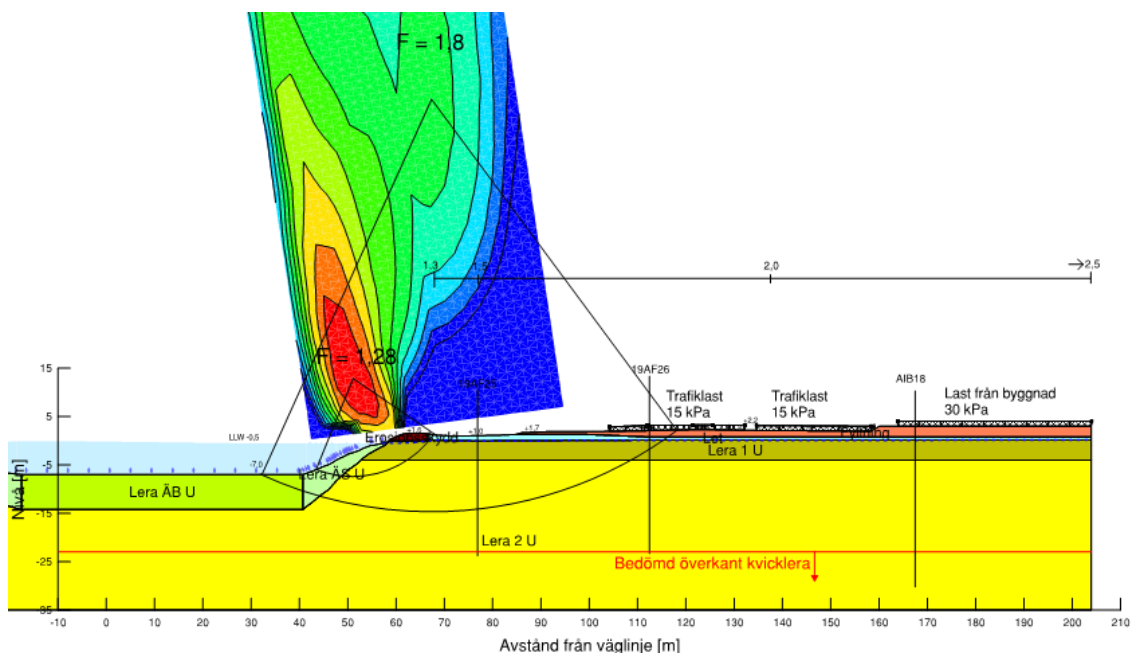
Säkerhetsfaktorn är som lägst för den grunda glidyten i undervattensslänten,  $F_c=1,28$ , se Figur 8-3. Kombinerad analys ger en säkerhetsfaktor på  $F_{komb}=1,29$ , se Figur 8-2. Utförda stabilitetsberäkningar visar att den beräknade säkerhetsfaktorn mot stabilitetsbrott ej är tillfredställande för korta glidytor i slänten men är tillfredställande för längre glidytor.

Figur 8-3 Beräkningssektion 77/090V, odränerad analys.

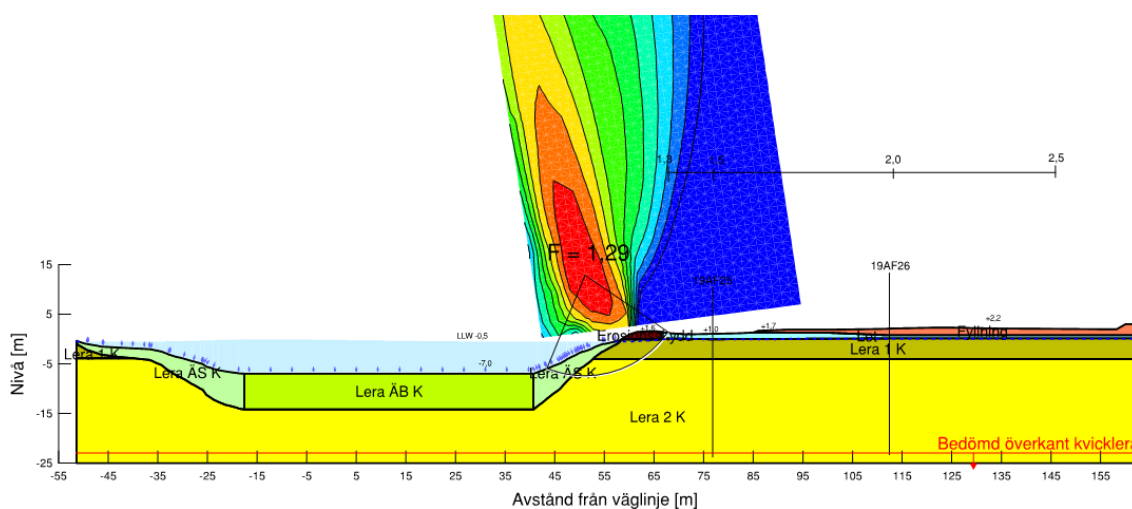
Figur 8-4 Beräkningssektion 77/090V, kombinerad analys.

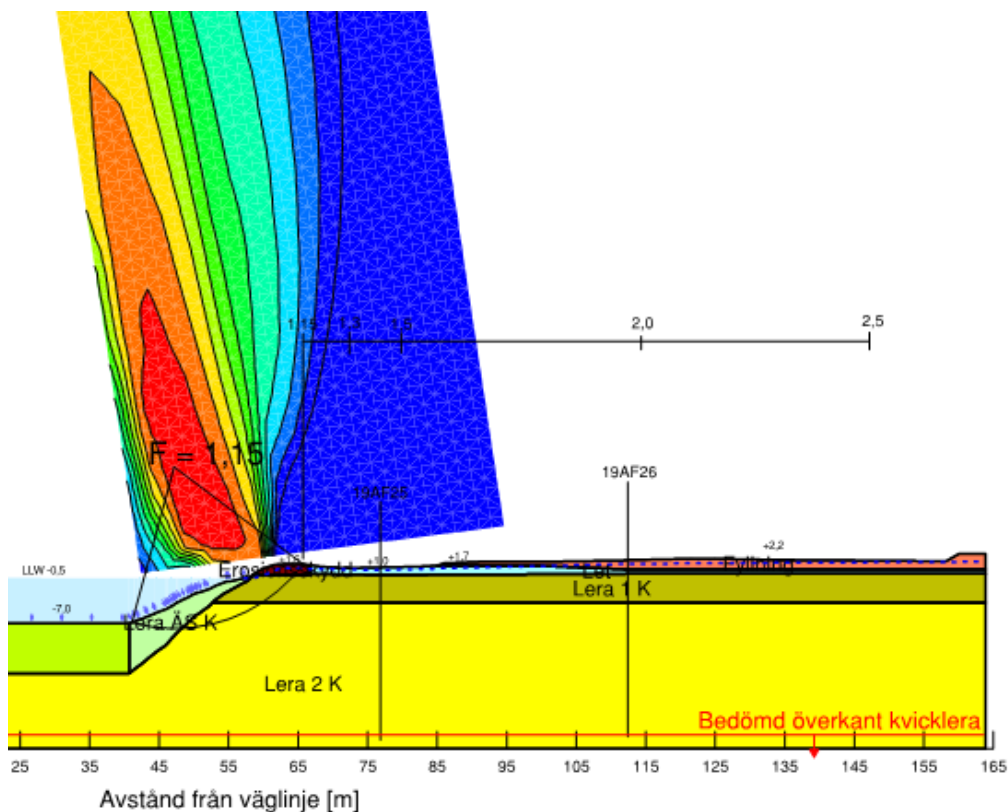
Känslighetsanalysen med höjd grundvattennivå visar att beräknad säkerhetsfaktor minskar till  $F_{\text{komb}}=1,15$  med en höjning av 10 kPa i portrycksprofilen, se Figur 8-5. Det är framförallt portrycket i den övre delen av jordprofilen som ger inverkan på säkerhetsfaktorn.

Figur 8-5 Beräkningssektion 77/090V, känslighetsanalys, höjd grundvattennivå, kombinerad analys.

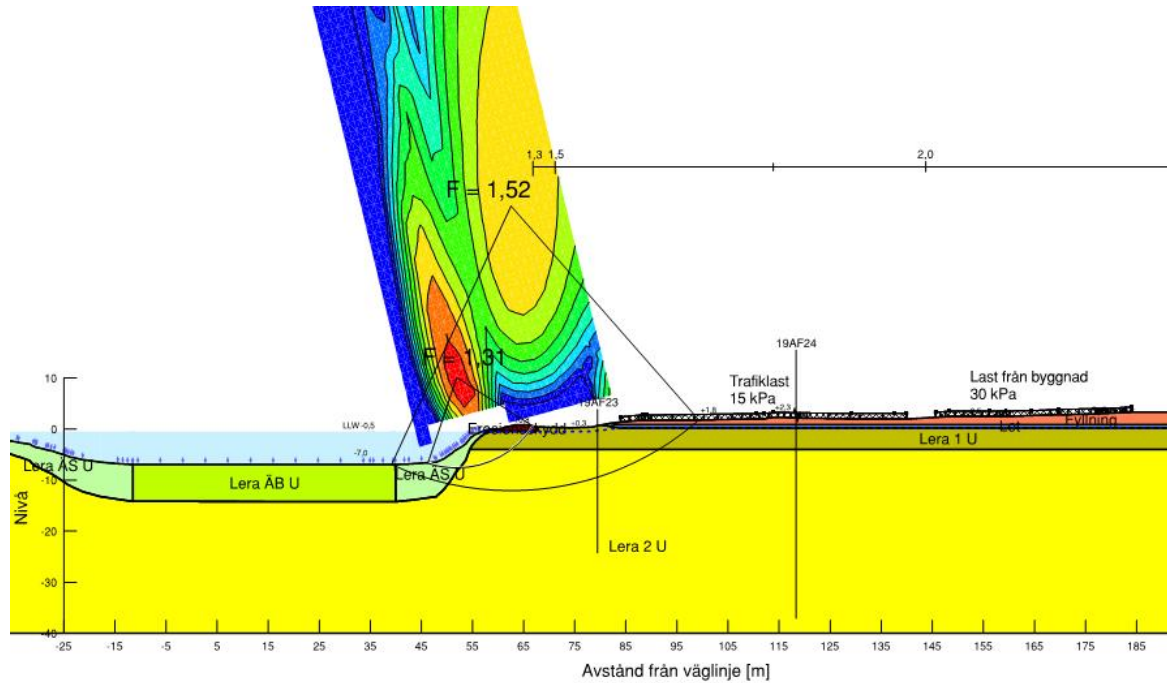
Figur 8-6 Beräkningssektion 77/160, odränerad analys.

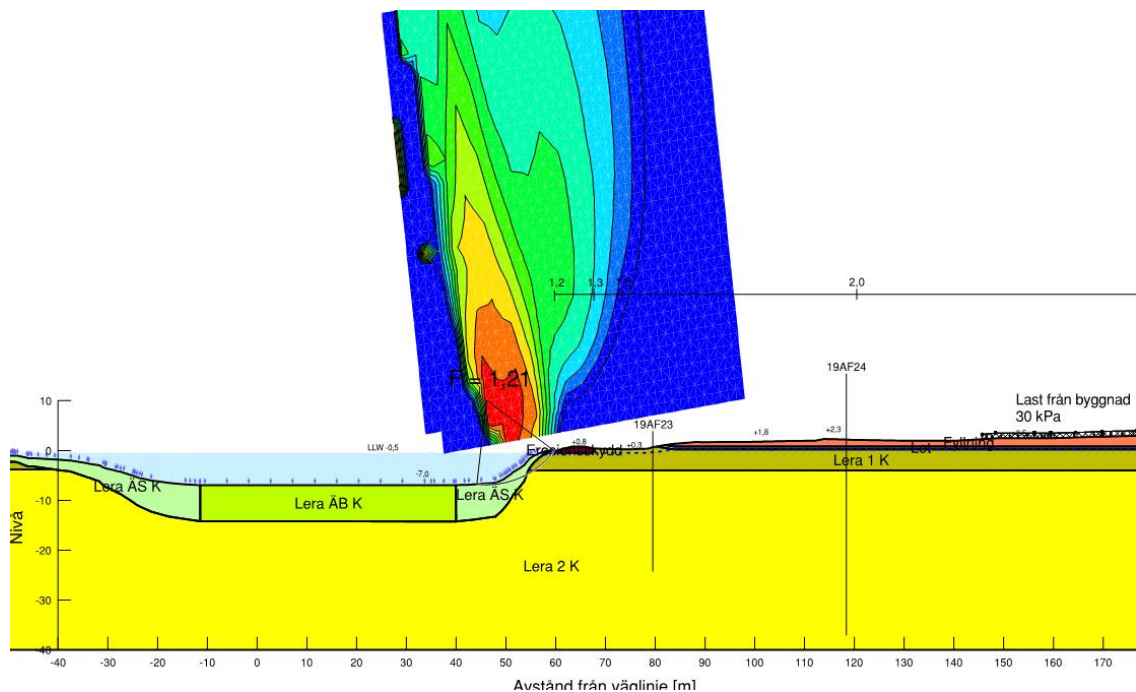
Figur 8-7 Beräkningssektion 77/160V, kombinerad analys.

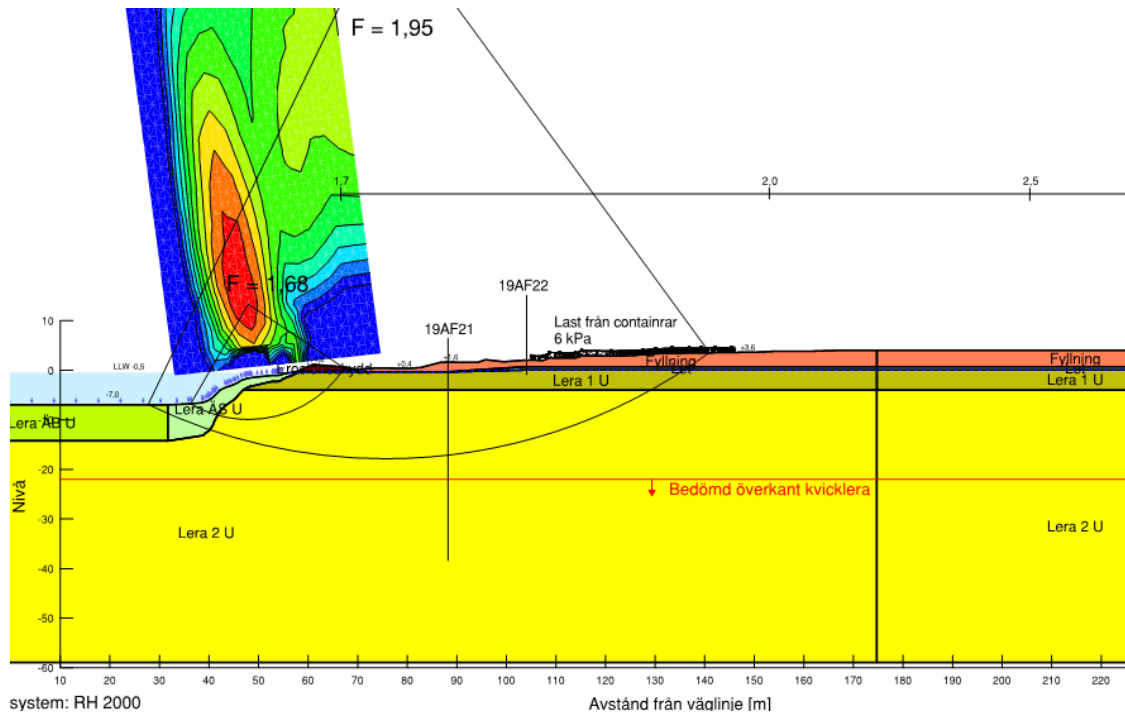
Odränerad analys ger en säkerhetsfaktor på  $F_c=1,68$ , se Figur 8-8. Säkerheten är som lägst för den grunda glidyten från strandkanten,  $F_{komb}=1,65$ , se Figur 8-9. Utförda stabilitetsberäkningar visar att den beräknade säkerhetsfaktorn mot stabilitetsbrott är tillfredställande både för långa och korta glidytor i slänten.

Figur 8-8 Beräkningssektion 77/240V, odränerad analys.

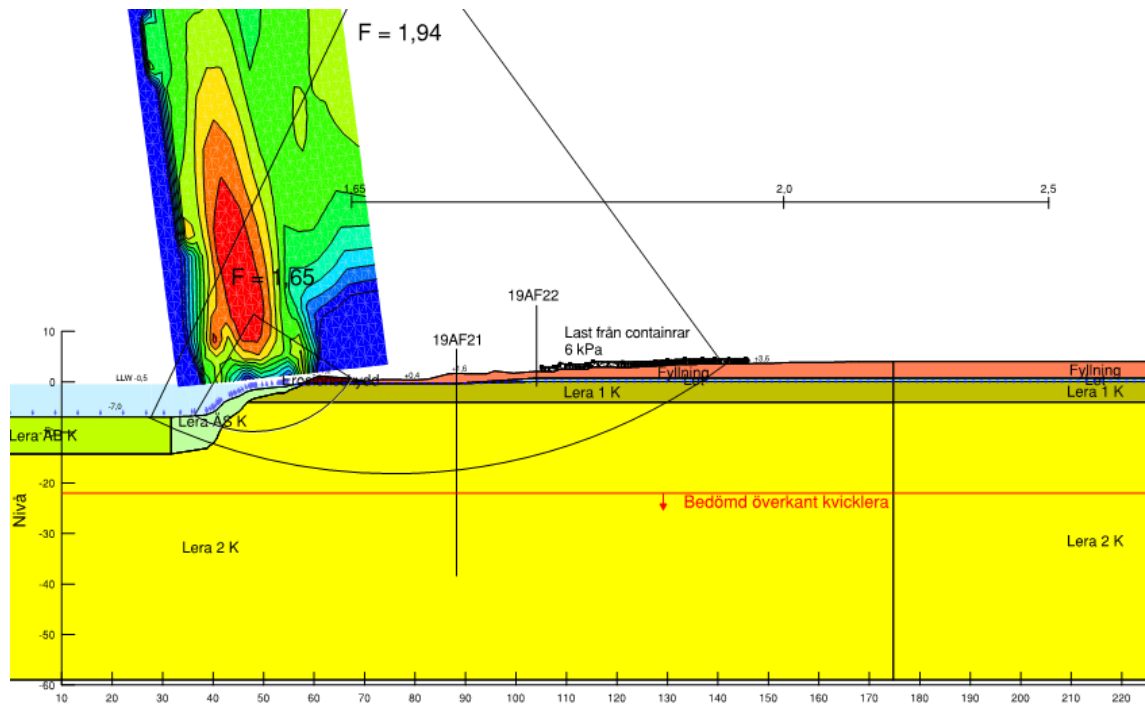
Figur 8-9 Beräkningssektion 77/240V, kombinerad analys.

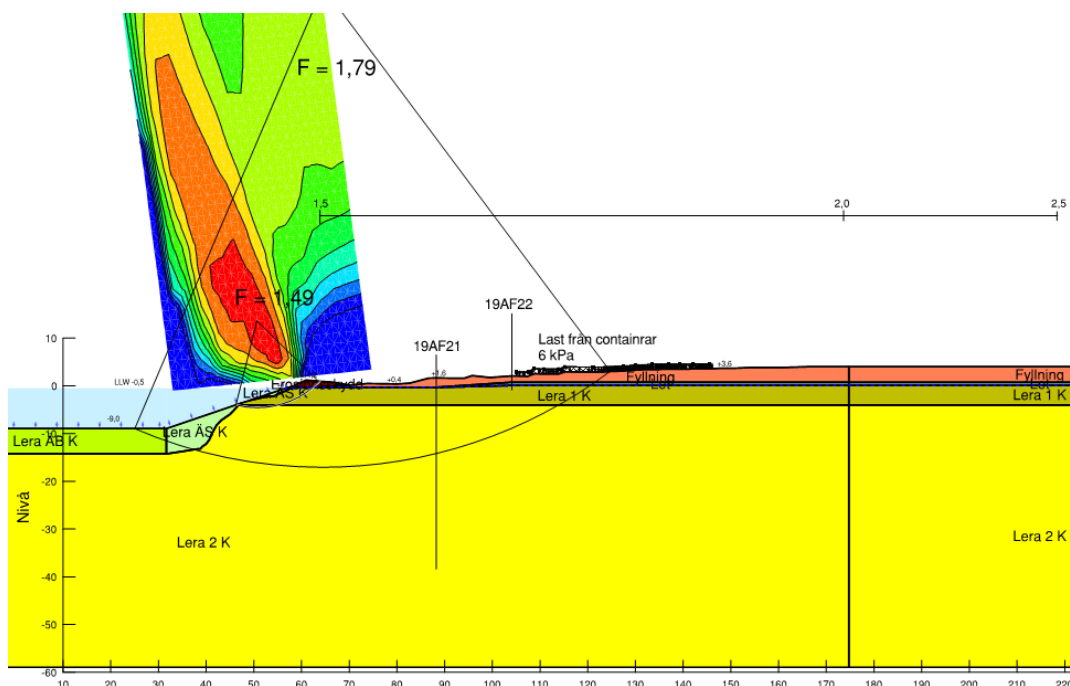
Känslighetsanalysen med erosion visar att sektionens beräknade säkerhetsfaktorer mot stabilitetsbrott fortfarande är tillfredställande både för långa och korta glidytor i slänten. Säkerheten är som lägst för den grunda glidytan från strandkanten med 2 meter erosion,  $F_{\text{komb}}=1,49$ , se Figur 8-10.

Figur 8-10 Beräkningssektion 77/240V, känslighetsanalys med erosion till 2 meter djup, kombinerad analys.

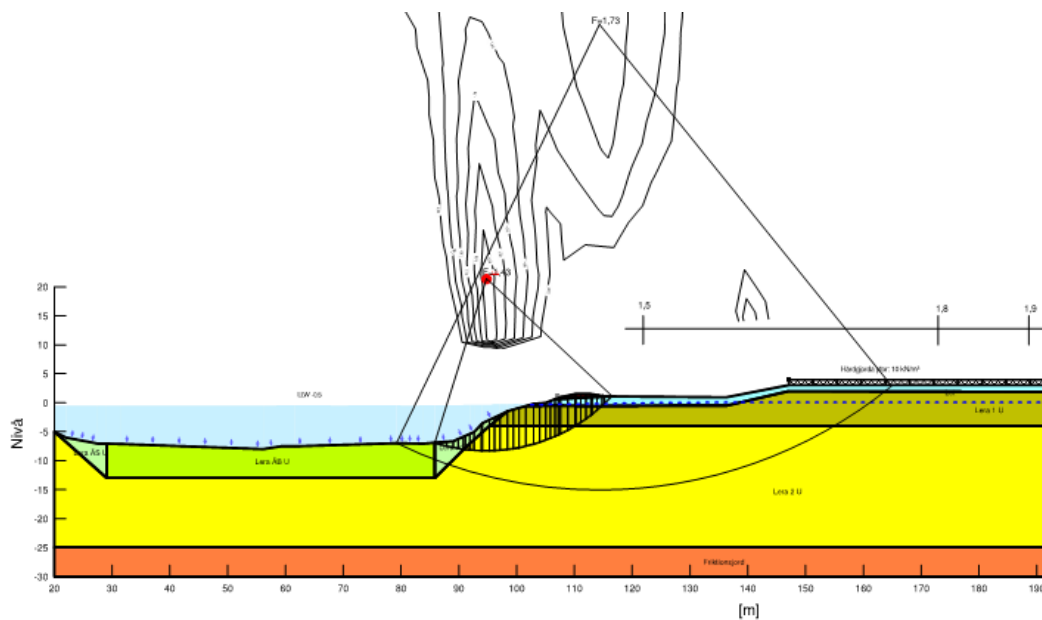
Figur 8-11 Beräkningssektion 77/330V, odränerad analys

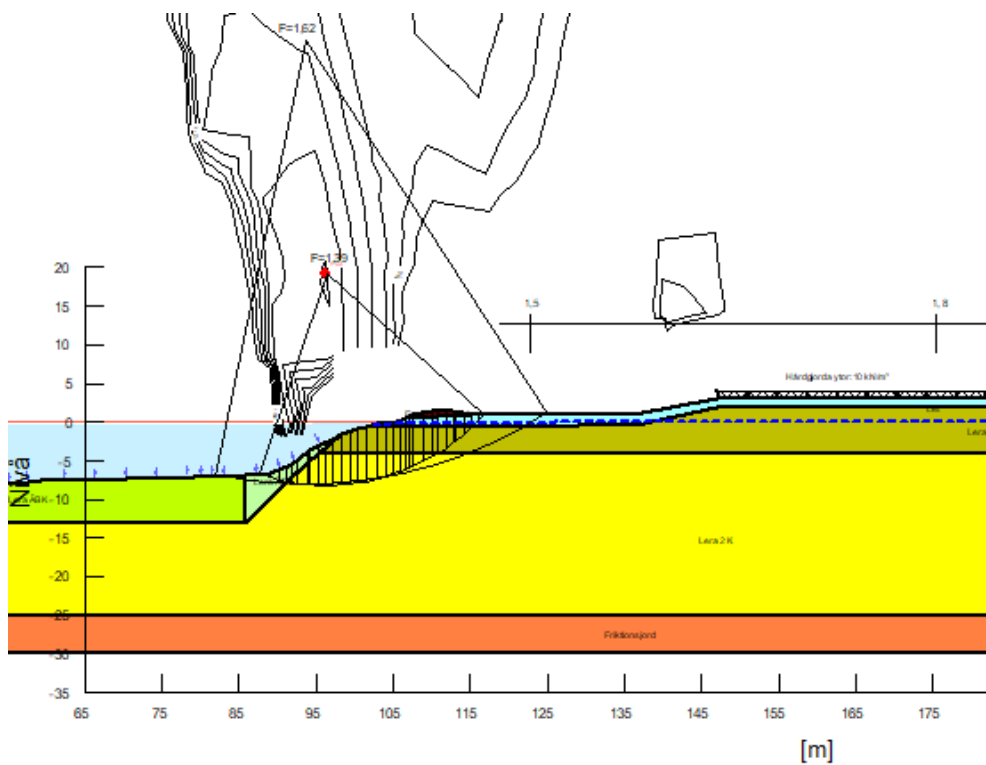
Figur 8-12 Beräkningssektion 77/330V, kombinerad analys.

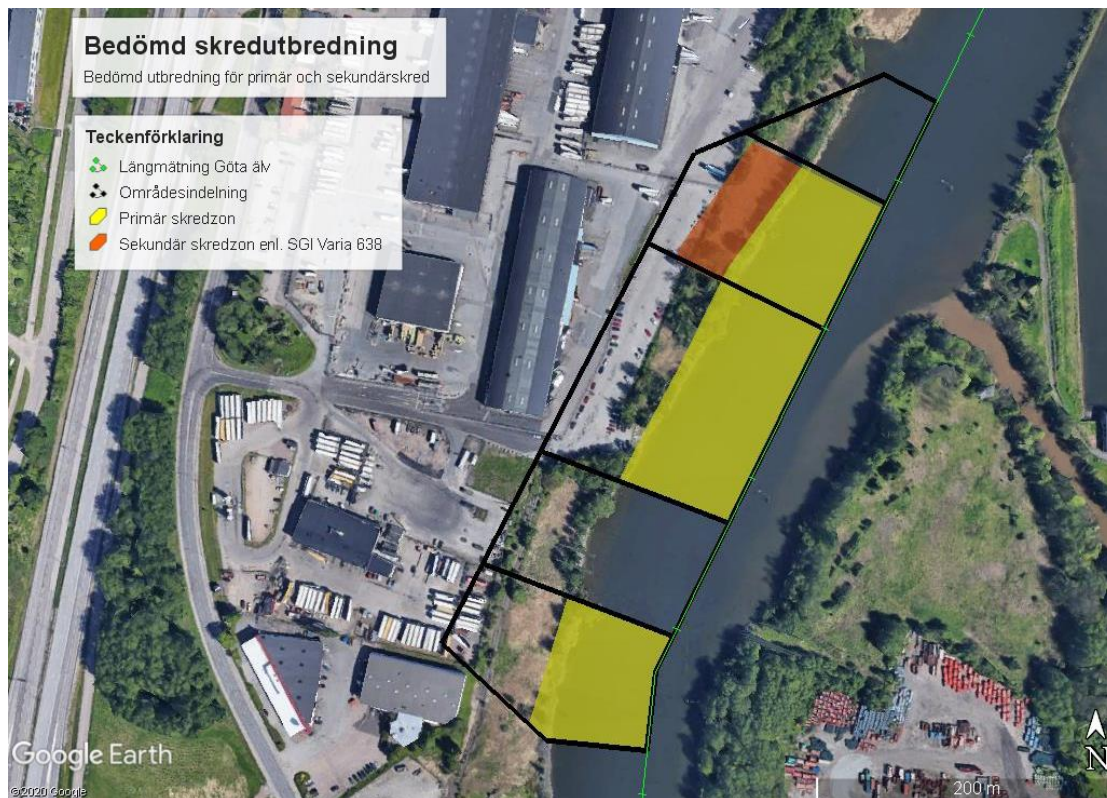
Primära skredzoner har sammanställts för kritiska glidytor som inte uppfyller gällande krav på erforderlig säkerhetsfaktor. En bedömning av utbredning av sekundärskred utförts för området som underskrider  $F_c < 1,3$  eller  $F_k < 1,2$ . Skredområdet har bedömts utifrån slänthöjder och sensitivitet i enlighet med SGI Varia 638, se Figur 9-2.

Figur 9-2 Utbredning av primär och sekundär skredzon inom studerat område. (Omarbetad från google earth pro)
