PM GEOTEKNIK – 27600VPM11

## Brattorpsån, Lilla Edets kommun (27600V)

*Fördjupad Stabilitetsutredning*

**Statens geotekniska institut, SGI**

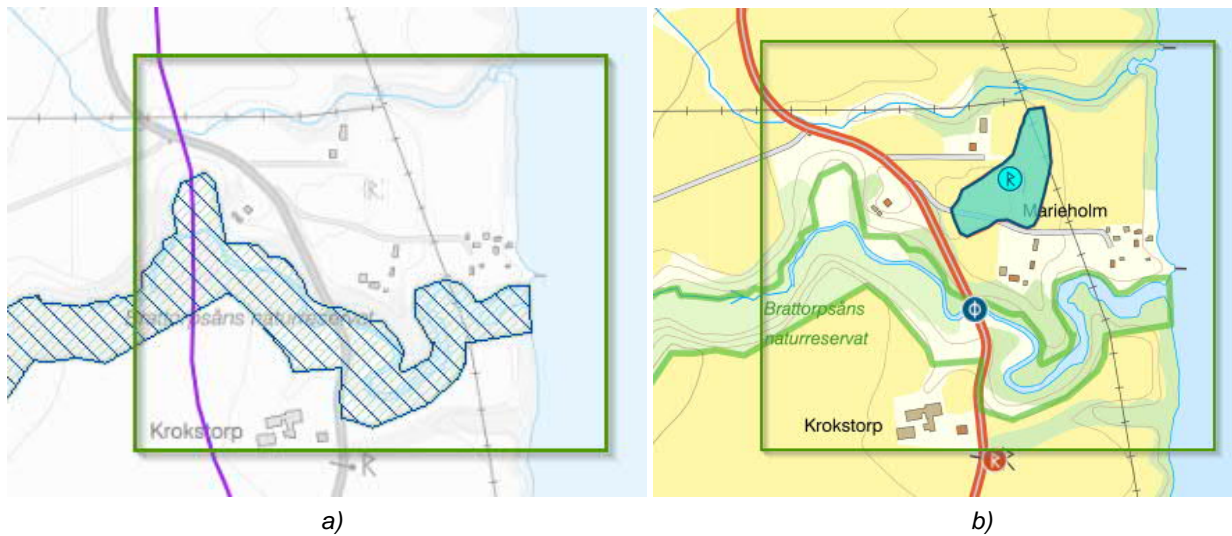
Figur 3: Kartor med utbredning av a) naturreservat/Natura 2000-område (källa: gis.swedgeo) samt b) fornlämning i form av boplatz (källa: Riksantikvarieämbetets Fornsök, [app.raa.se/open/fornsok/](http://app.raa.se/open/fornsok/)) t.h.

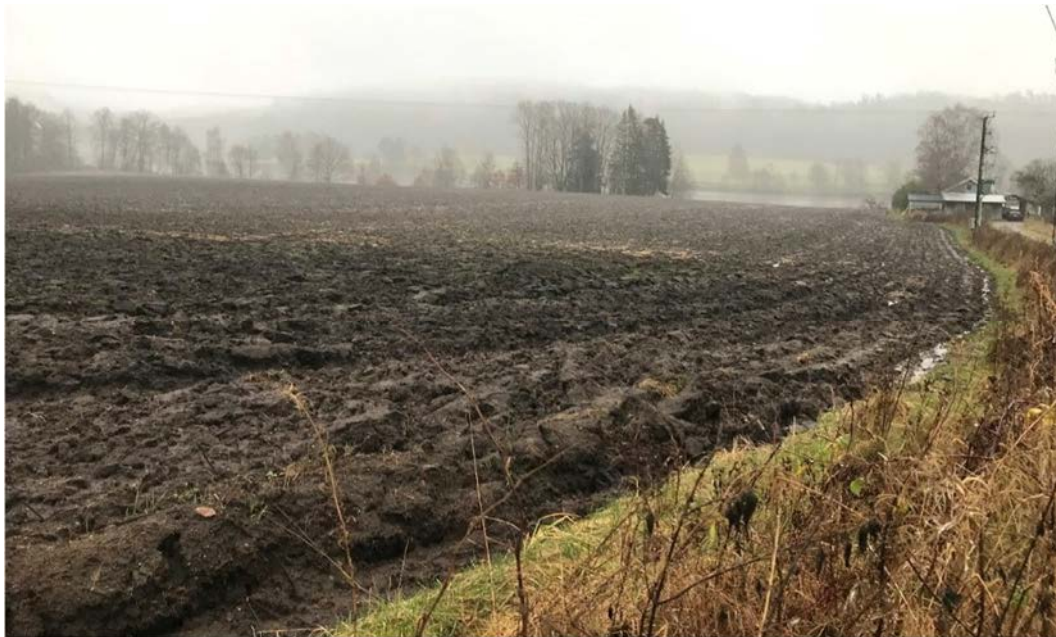
Figur 4: Åkermark och trädriddå längs Göta älvs strandkant. Till höger i bild skimtar grusväg och byggnader i form av stuga och uthus. En luftledning korsar åkern i nord-sydlig riktning. Fotoriktning mot öster. Datum 2019-11-27.

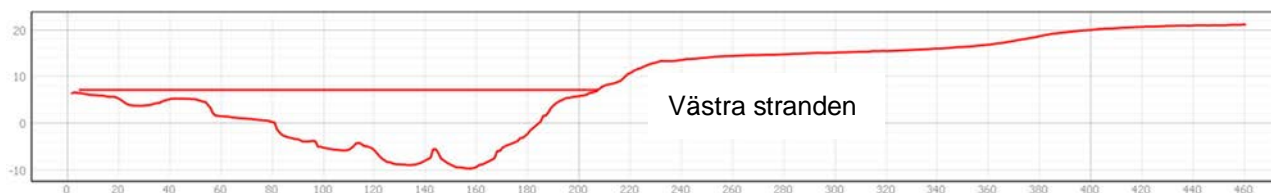
Figur 6: Typsektion med land- och bottengeometrin tvärs Göta älv och landområdet i väster. Vy i älvens flödesriktning.

Bottengeometrin i älven utgörs närmast strandkanten i väster av en relativt brant undervattensslänt, lutning ca 1:3-1:1,5, se Figur 6. Älvens botten ligger på nivån ca -10 och djupfåran/fåror har en total bredd på ca 40 m. Nivåskillnaden mellan den västra strandbrinkens släntkrön och älvbotten uppgår inom området till ca 25 m (från nivå +15 vid släntkrön till nivå -10 vid älvbotten). Slätten upp mot den östra strandkanten är längre och flackare.

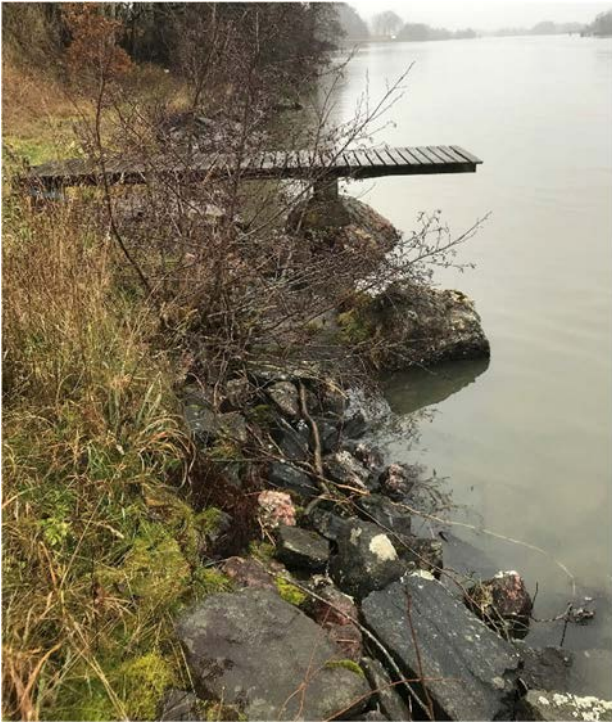
Figur 8: Erosionsskydd i form av sprängstensbank längs Göta älv; a) älvens strandkant norr om Brattorpsåns utlopp (fotoriktning mot norr, 2019-11-27) och b) älvkanten söder om Brattorpsåns utlopp (fotoriktning mot söder, 2020-02-14).

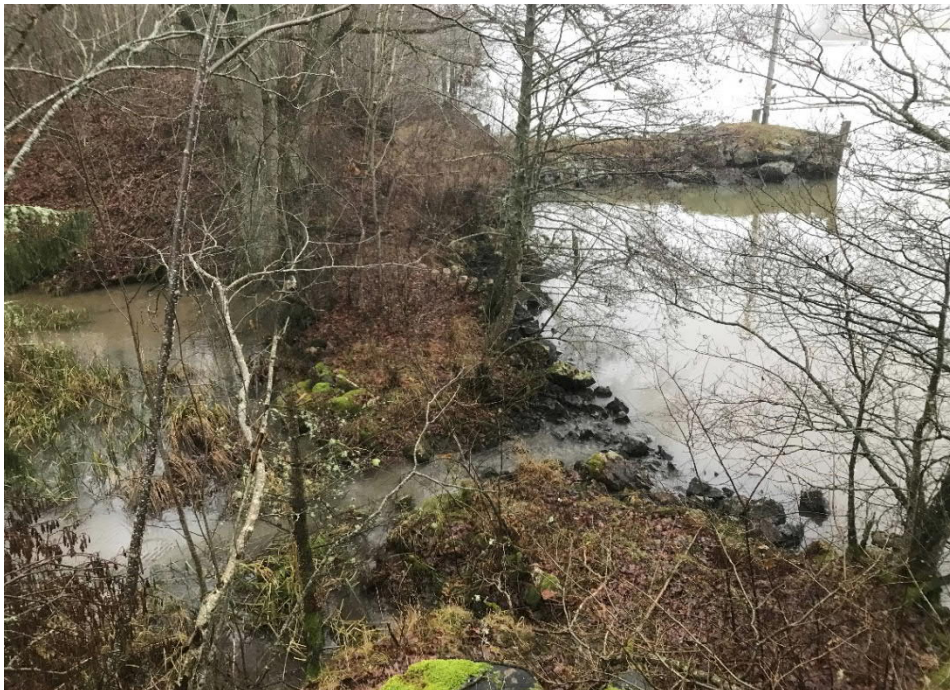
Figur 9: Erosionsskydd/sprängstensvall tvärs den norra bäckens utlopp i Göta älv. Fotoriktning mot norr, 2019-11-27.

Sprängstensvallen är indragen ca 100 meter längs den norra sidan av Brattorpsåns utlopp, och ca 50 meter på den södra sidan, se Figur 11. Vid de mindre vattendragen/bäckarna i norr och söder har sprängstensvallen också dragits in längs eller delvis över bäckarnas utlopp, se Figur 9.

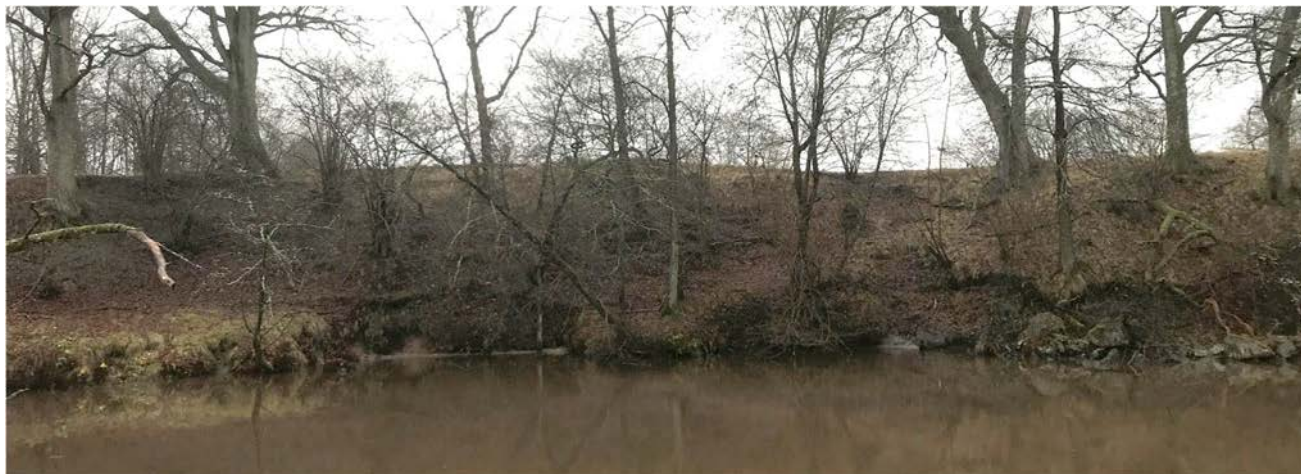
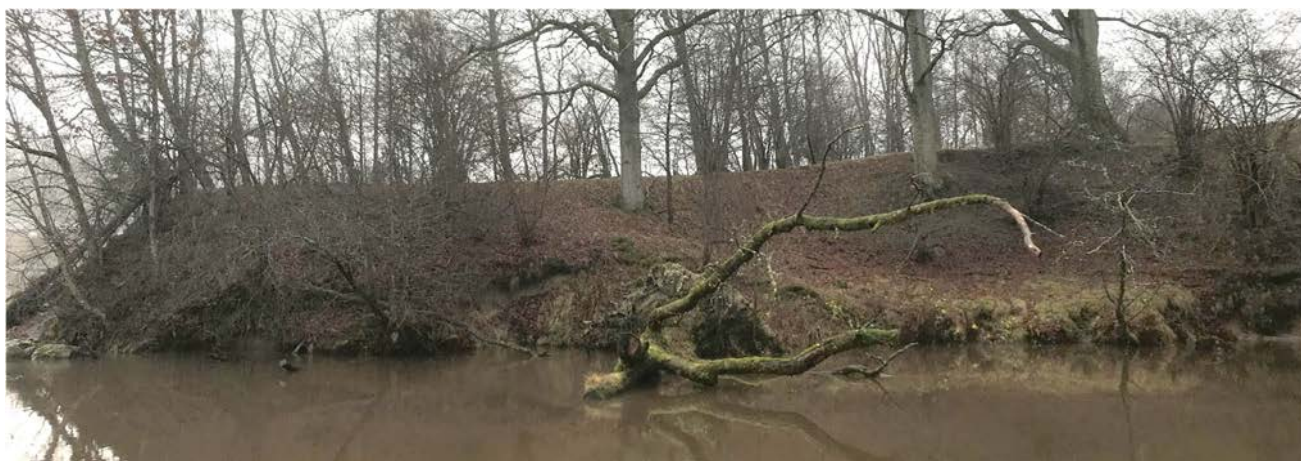
Figur 12: Pågående erosion längs Brattorpsåns södra strandkant, ca 50-100 m väster om utloppet i Göta älv. Fotoriktning mot söder, 2019-11-27.

Väster om erosionsskyddens upphörande i Brattorpsån kan lokalt betydande erosion urskiljas i åns ytterkurvor. I Figur 12 visas foto på erosion längs åns södra strandkant. Flertalet träd är lutande eller nedfallna och ytor med bar jord återfinns i nedre delen av slänten.

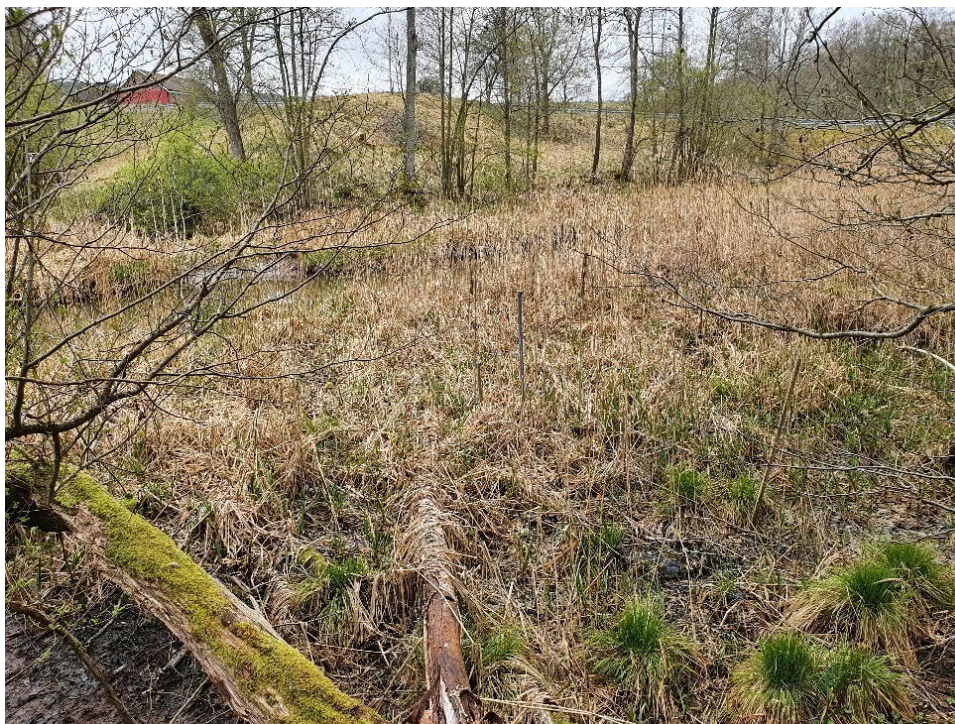
Figur 13 Del av Brattorpsån med ett brett vass- och gräsbeväxt svämplan på båda sidor åfåran. Fotot är taget nedanför/söder om slänten i sektion 27590V. Till höger i bild skymtar vägbron och till vänster den röda ladugården i den sydvästra delen av utredningsområdet. Fotoriktning mot sydväst, 2020-04-28.

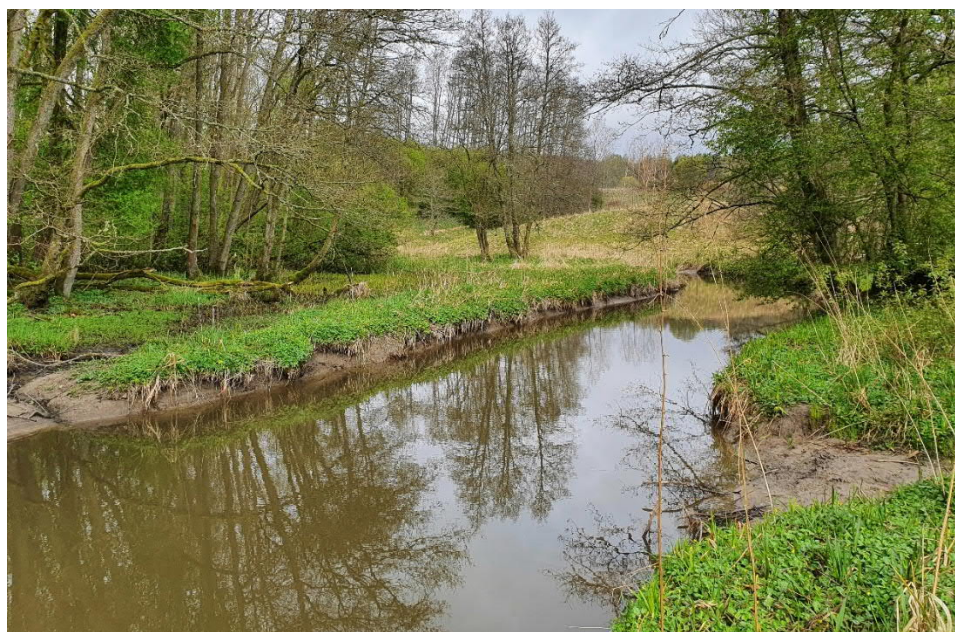
Figur 14 Brattorpsåns strandkant i anslutning till sektion 27490V (Hjärtums-Brattorp 1:7). Fotoriktning mot väster, datum 2020-04-28.

Vid besiktning av Brattorpsåns slänter i april 2020 noterades att slänten i anslutning till sektion 27490V (Hjärtums-Brattorp 1:7) är brant och i den övre delen observerades mindre partier med bar jord och ev. tidigare skredärr, men inga tecken på pågående markrörelser. Den låga strandkanten inom svämplanet är ursköljd, men erosionens omfattning bedöms vara mycket begränsad (Figur 14).

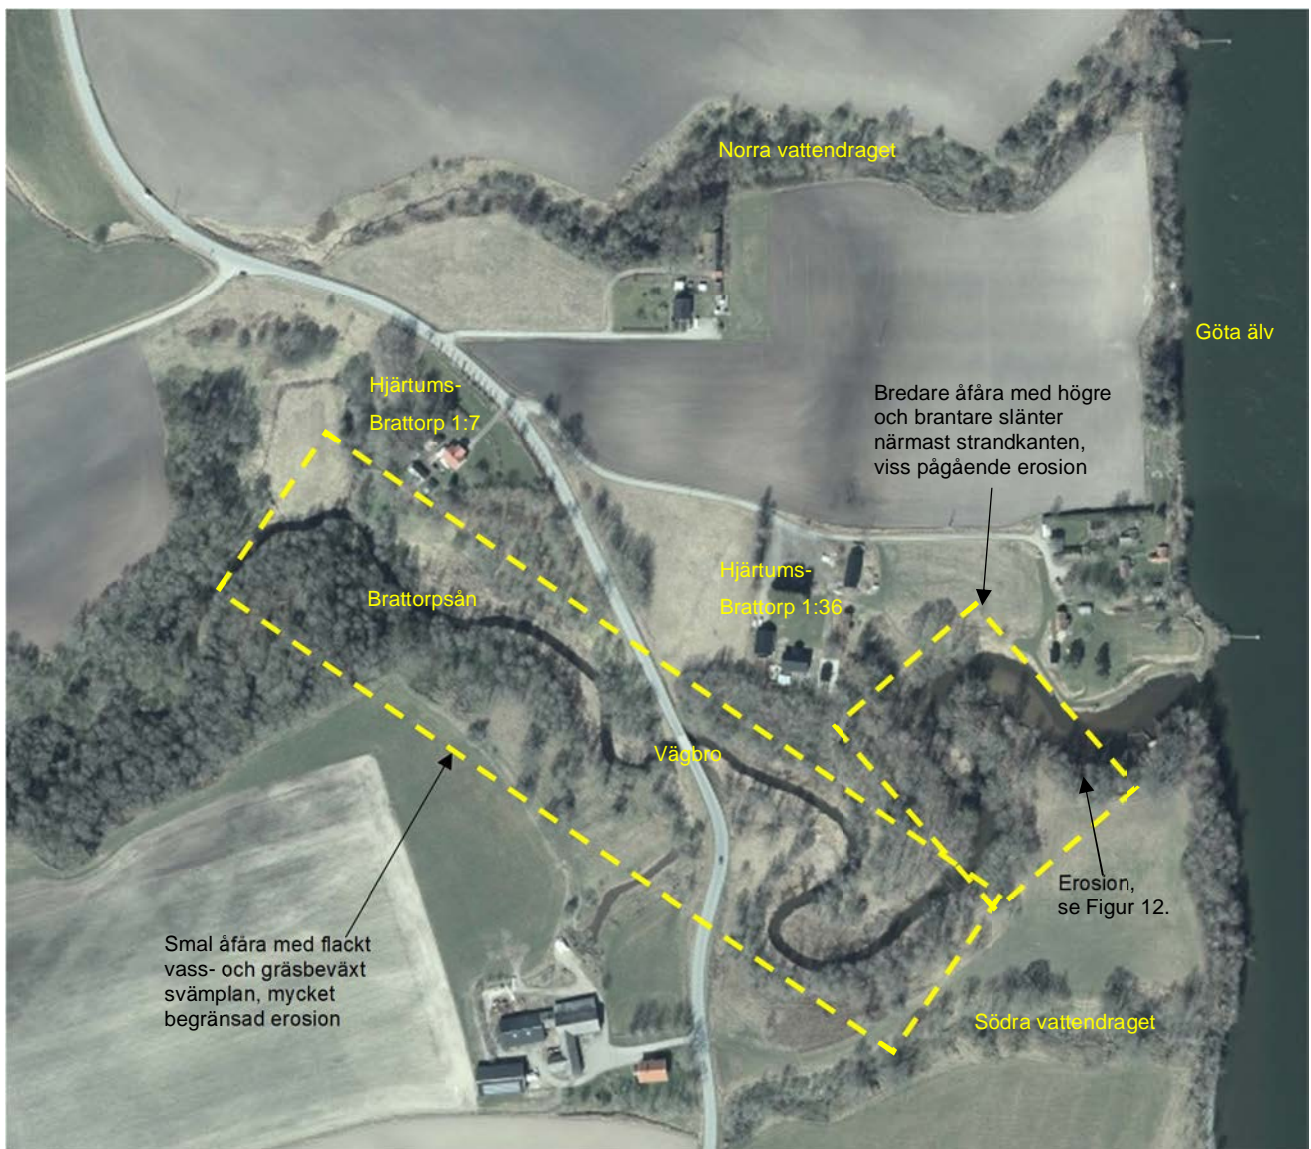
Figur 15 Flygfoto med kommentarer om Brattorpsåns karaktär och erosionsförhållanden. Källa flygfoto: Lantmäteriet.se

I Figur 15 har Brattorpsåns karaktär och erosionsförhållanden översiktligt redovisats i plan.

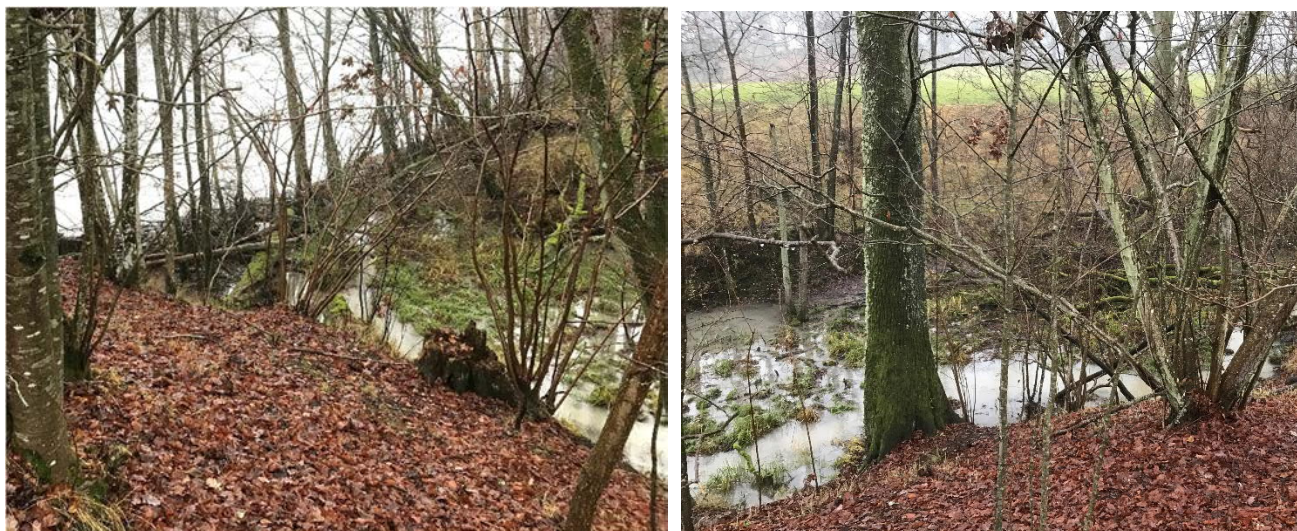
Figur 16 Det södra vattendragets utlopp i Göta älv, med erosionsskydd/sprängstensvall längs älven. Begränsat flöde och erosion, men lokalt bar jord och nedfallna träd i öster. Fotoriktning mot söder, 2019-11-27.

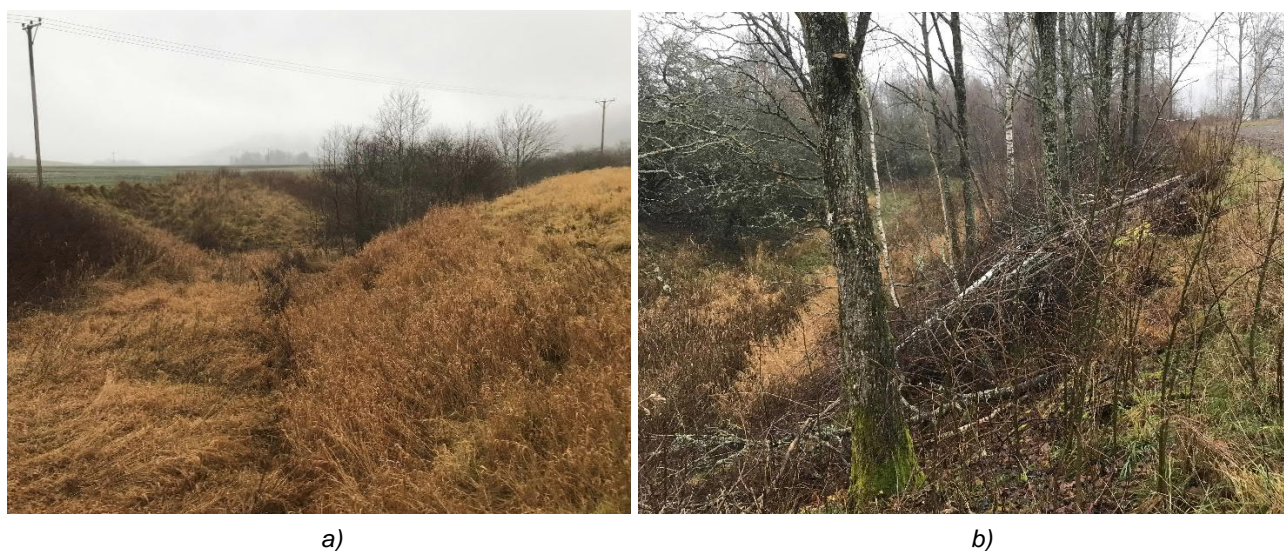
Figur 17 Det norra vattendraget är i princip igenväxt i väster. Foto a) visar vattendraget närmast väg 2025 och foto b) visar slänten från åkern och ner mot vattendraget längre österut. Fotoriktning mot öster, 2019-11-27.

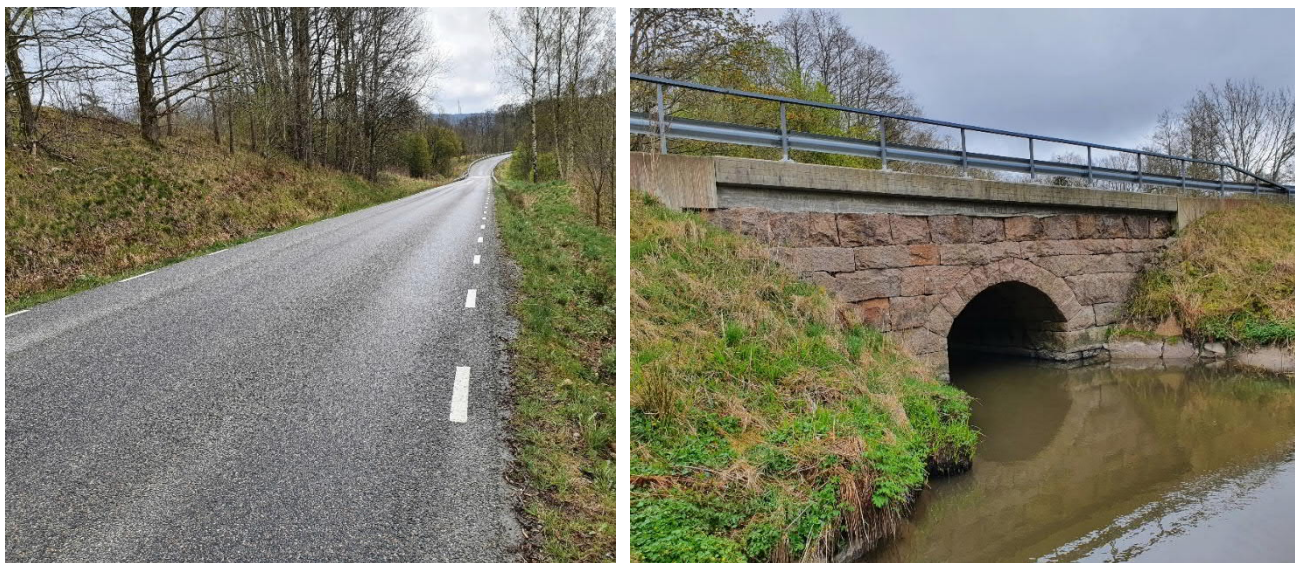
Figur 18 Väg 2025 med bro över Brattorpsån. Fotoriktning mot norr. Datum 2020-04-28.

Kungälvsvägen (väg 2025) löper i nord-sydlig riktning genom området och passerar Brattorpsån via en vägbro. Bron breddades år 2010 och i samband med detta installerades kalkcementpelare i skivor för anslutningsbankarna norr och söder om bron, se Figur 19. Kalkcementpelarnas längd varierar mellan ca 7-10 m. Den ursprungliga bron var grundlagd på rustbädd och stenmur. Konerna ner mot ån är stenkädda.

Vid Golders besiktning i april 2020 observerades inga sprickor i vägbanan. Från bronns båda sidor kunde inga synliga skador observeras i anslutning till brofästena norr respektive söder om ån.

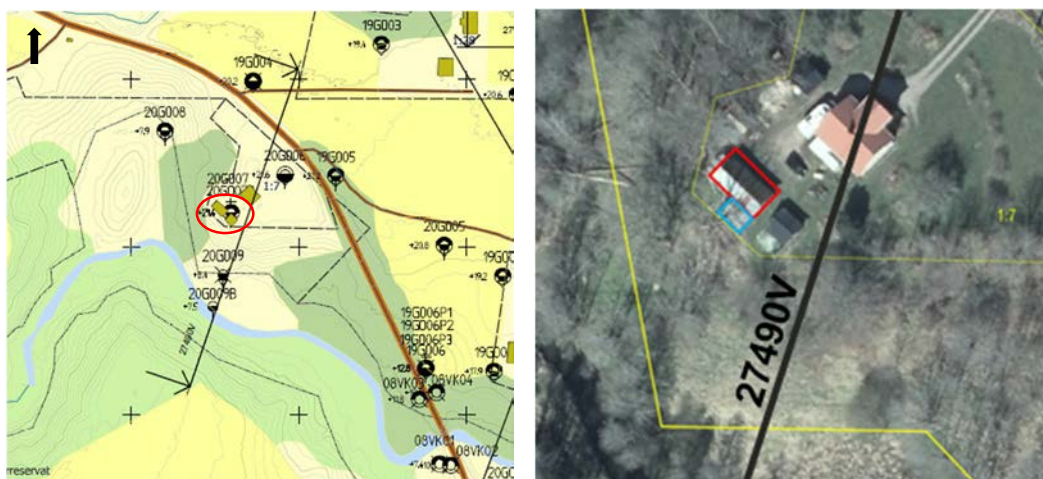
Figur 20 Läge för uthus med tillbyggnad där sprickor observerats, inom fastighet Hjärtums-Brattorp 1:7 (i anslutning till sektion 27490V).

Inom fastighet Hjärtums-Brattorp 1:7 finns ett flertal uthus nära släntrönet ner mot Brattorpsån, se Figur 22. Fastighetsägaren har sedan år 2013 observerat sprickor i golv och vägg mellan ett gammalt uthus och en tillbyggnad och fotodokumenterat byggnaderna/sprickorna regelbundet. Inom ramen för nu utförd utredning har okulär besiktning av byggnaderna och omgivande mark utförts och sprickorna kontrollmätts vid ett flertal tillfällen under år 2020 (Figur 21 och Figur 22).

Sprickorna har uppstått mellan uthuset och den mindre tillbyggnaden, se röd respektive blå markering i Figur 22. Tillbyggnadens sydvästra fasad ligger endast ca 1 m från släntrönet. Sprickorna i byggnaden har inte noterats öka i storlek mellan år 2013 och 2020. Inga marksprickor har observerats utanför byggnaden och/eller i slätten. Bedömningen är att sprickorna har uppkommit pga. varierande och ev. bristfällig grundläggning, vilket medfört differenssättningar mellan byggnadens olika delar. Sprickorna bedöms inte vara orsakade av stabilitetsproblem.

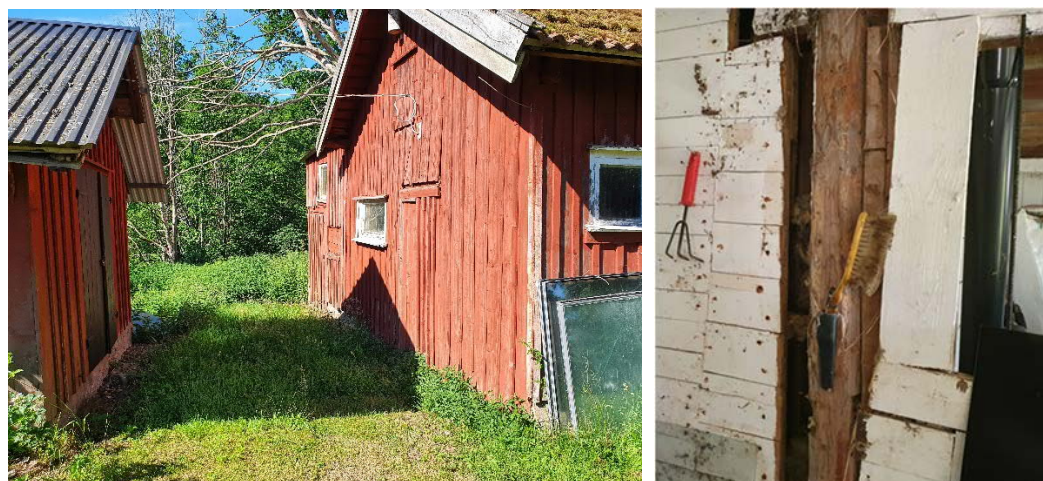
Figur 21 Spricka i vägg mellan uthus och tillbyggnad (Hjärtums-Brattorp 1:7). Datum 2020-06-26.

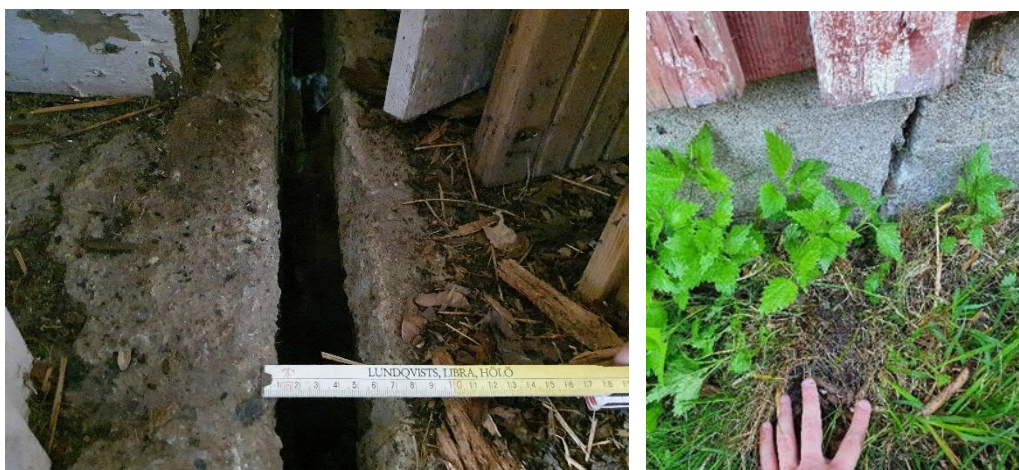
Figur 22 Spricka i golv och grund mellan uthus och tillbyggnad (Hjärtums-Brattorp 1:7). Datum 2020-09-03.

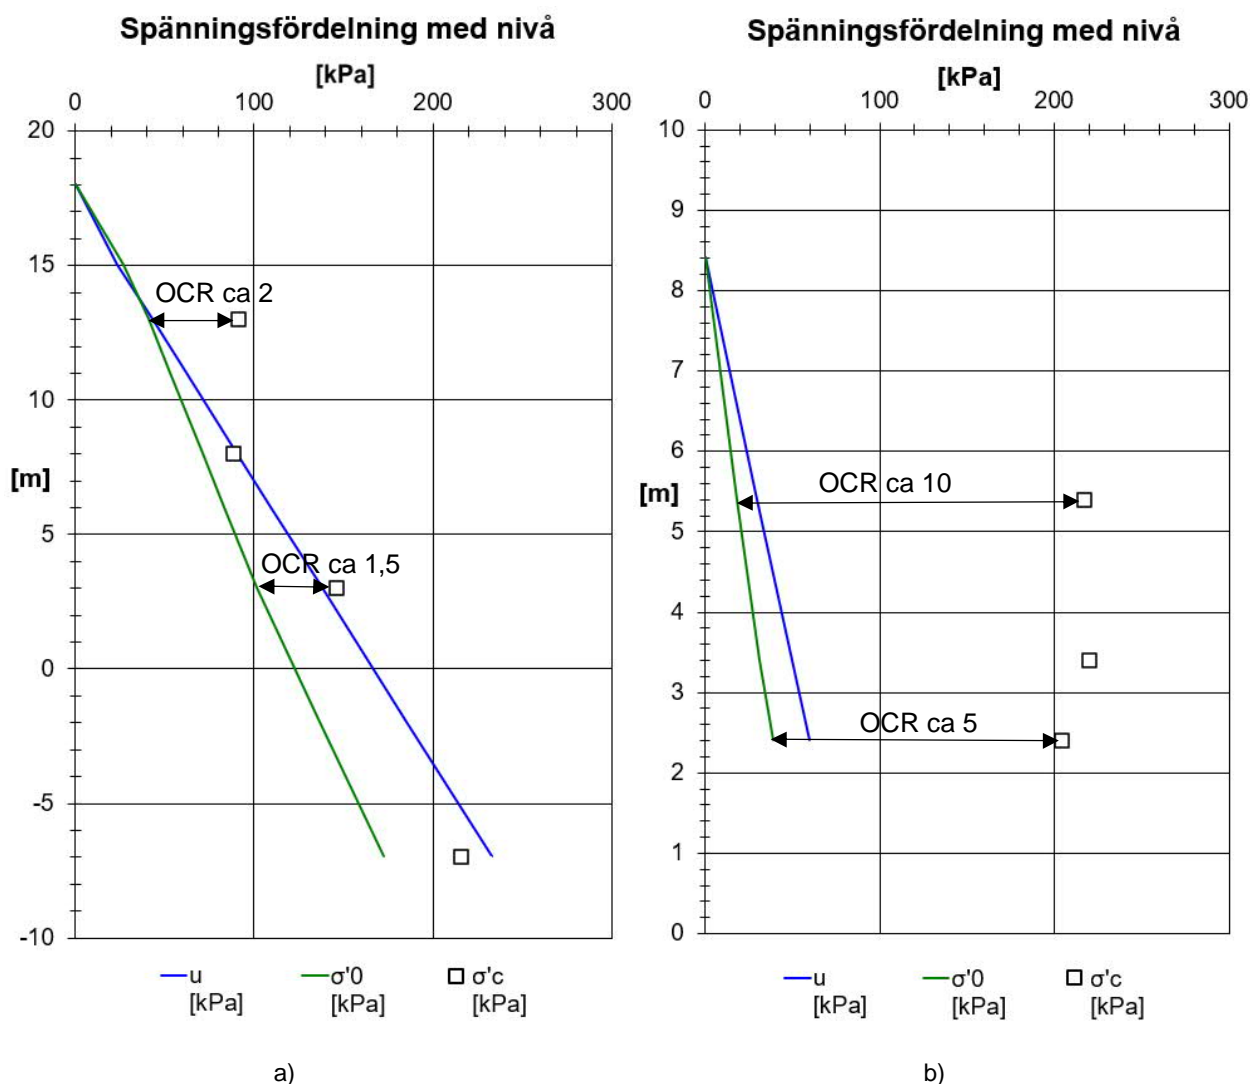
Figur 26: Exempel på utvärderad överkonsolideringsgrad i a) Bh 20GO12 (släntrön) och b) Bh 20GO09 (släntfot).

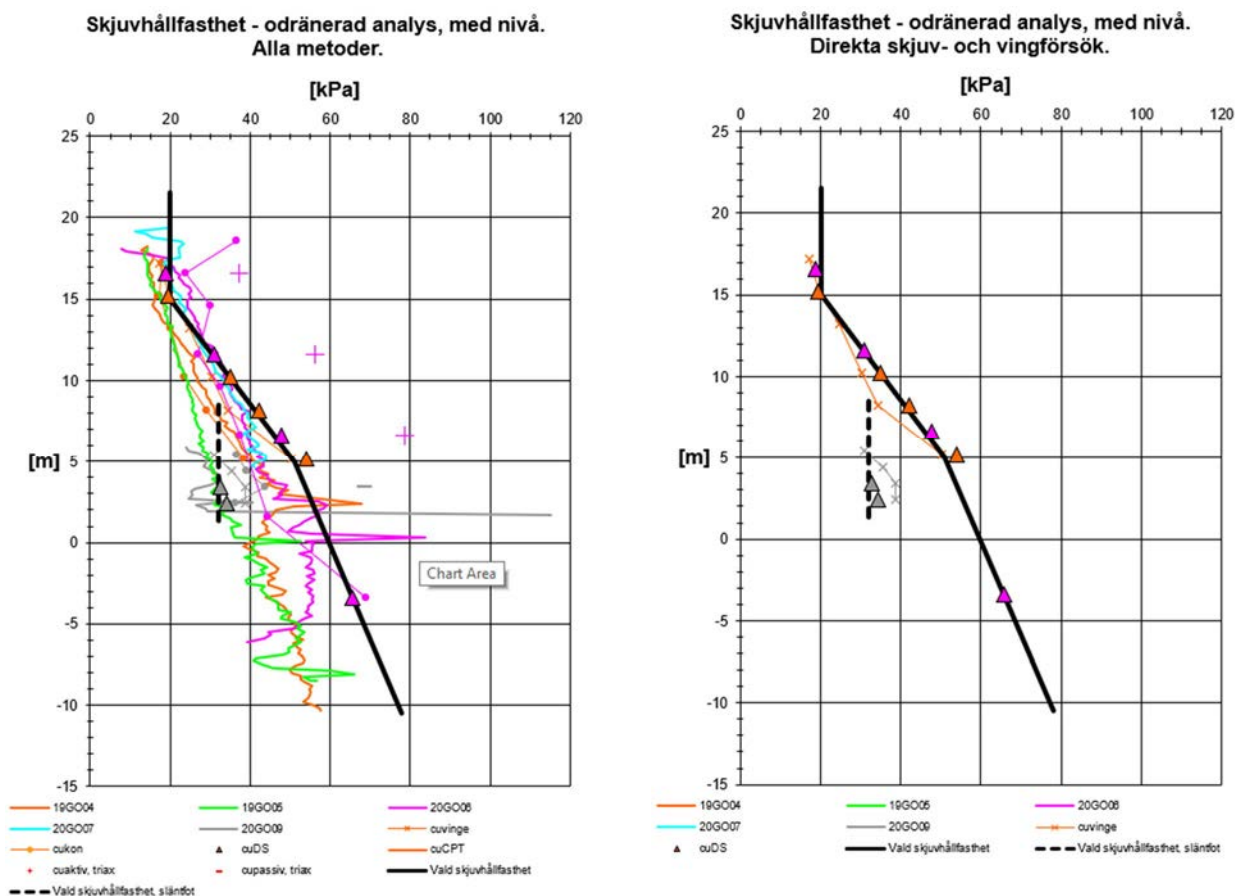
Figur 31: Väster. Odränerad skjuvhållfasthet mot nivå sammanställt för alla undersökningsmetoder t.v. respektive endast skjuv- och vingförsök t.h.

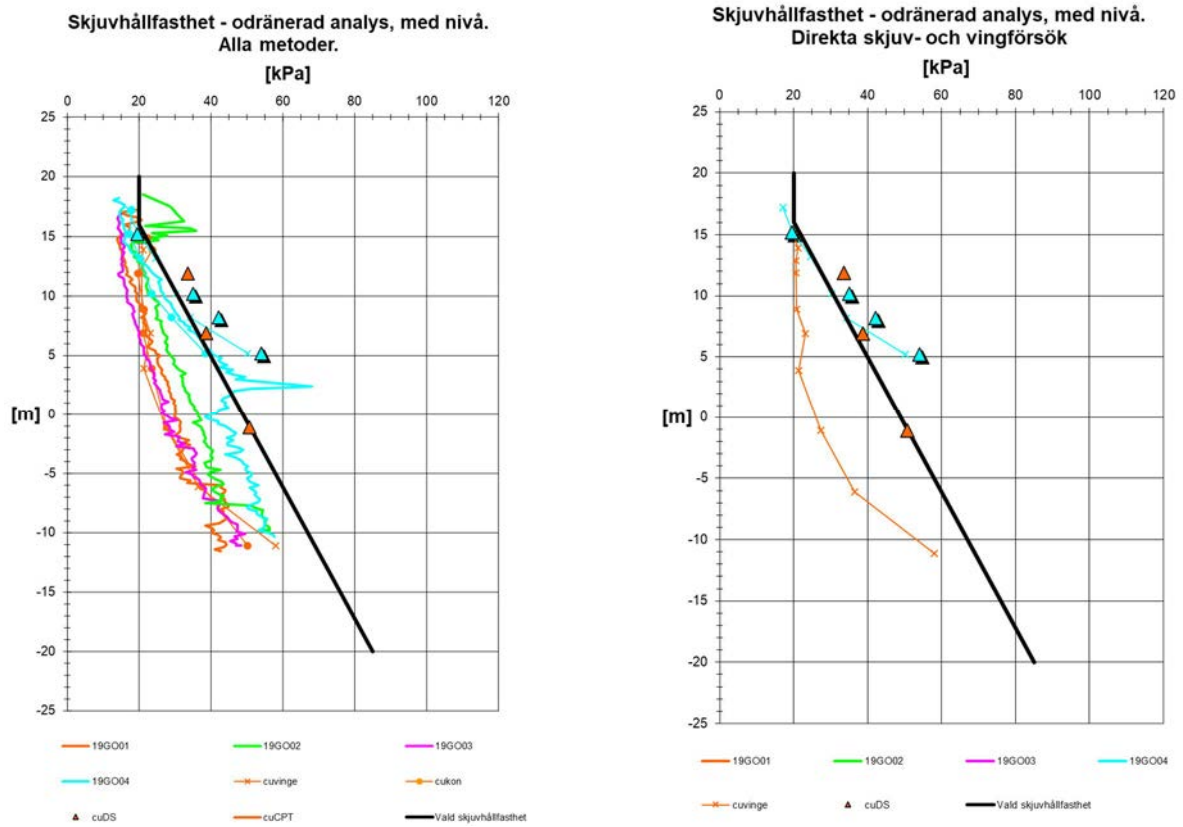
Figur 33: Norr. Odränerad skjuvhållfasthet vid släntrön.

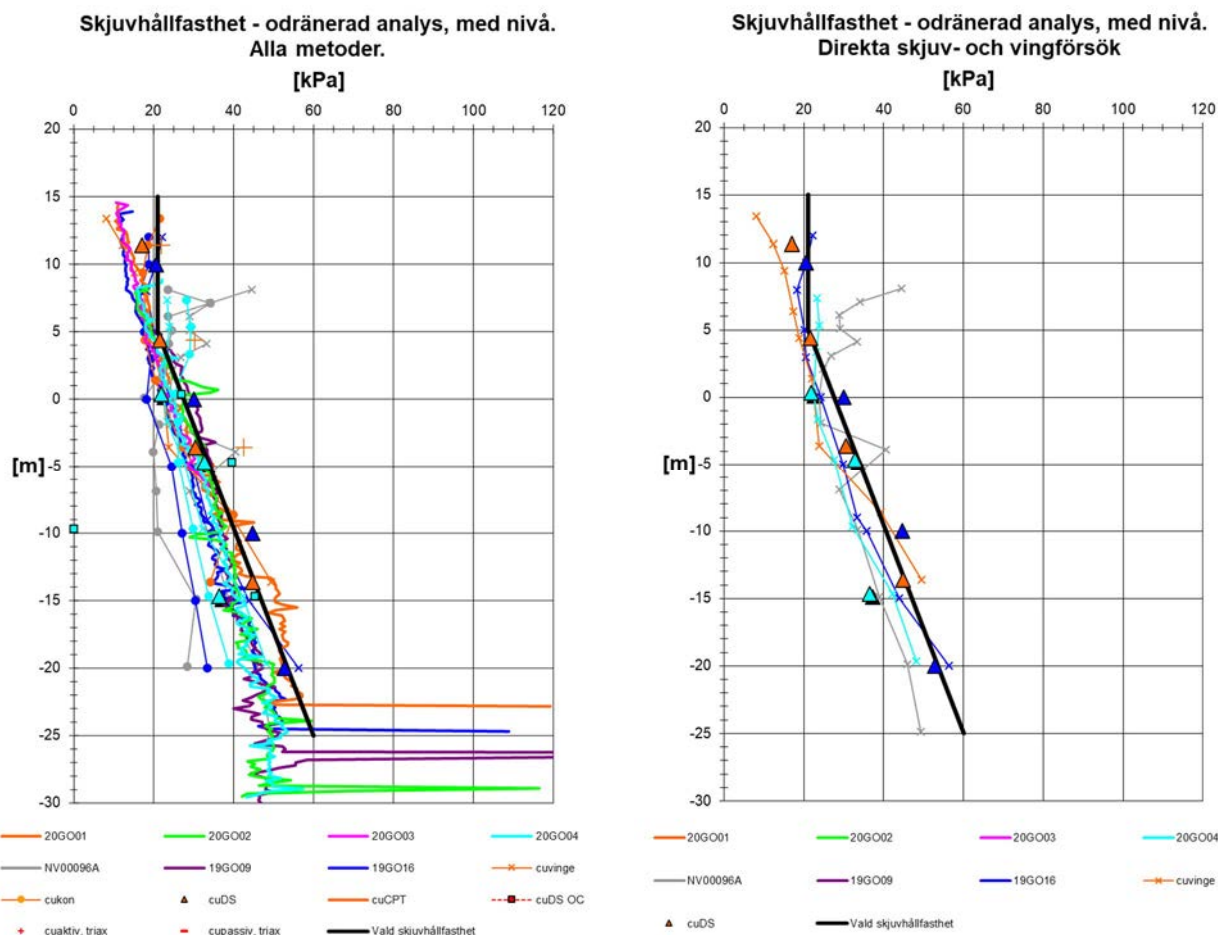
Figur 36: Nordost. Odränerad skjuvhållfasthet mot nivå sammanställt för alla undersökningsmetoder t.v. respektive endast skjuv- och vingförsök t.h.

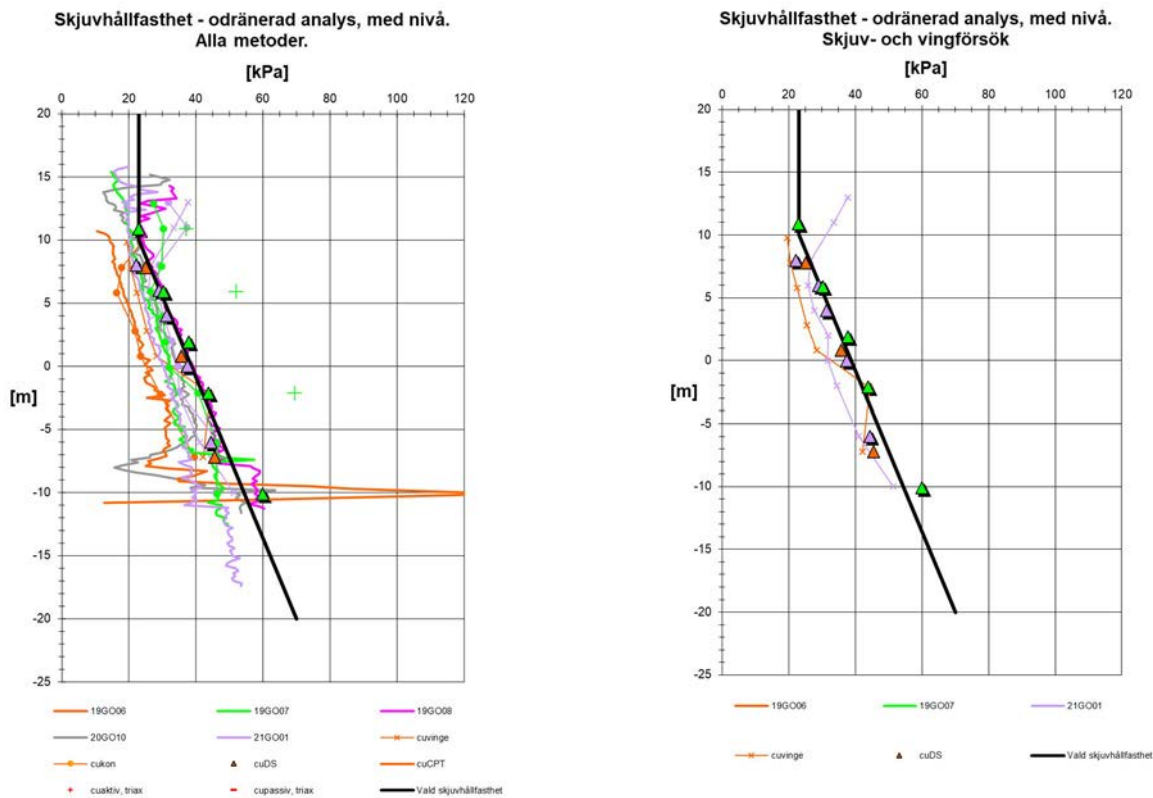
Figur 38: Centrum. Odränerad skjuvhållfasthet mot nivå sammanställt för alla undersökningsmetoder t.v. respektive endast skjuv- och vingförsök t.h.

Figur 37 Centrum. Urval av borrpunkter för utvärdering av odränerad skjuvhållfasthet t.v. Bh 08VK03, 08VK04 och 19GO16 (mörklila, kornblå och turkos i diagram t.h.) bedömdes efter ingående analys inte vara representativa för aktuellt område/slänt och vid val av karakteristisk hållfasthet har dessa bortsetts ifrån, se Figur 38.

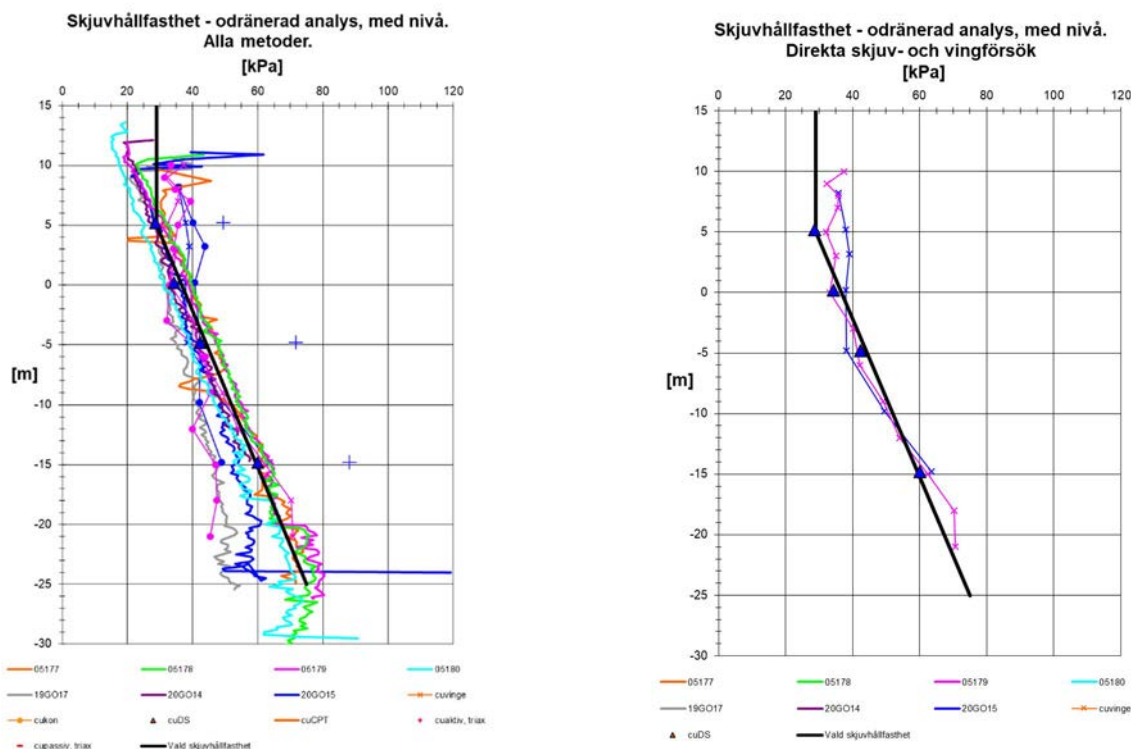
Figur 42: Sydost. Odränerad skjuvhållfasthet mot nivå sammanställt för alla undersökningsmetoder t.v. respektive endast skjuv- och vingförsök t.h.

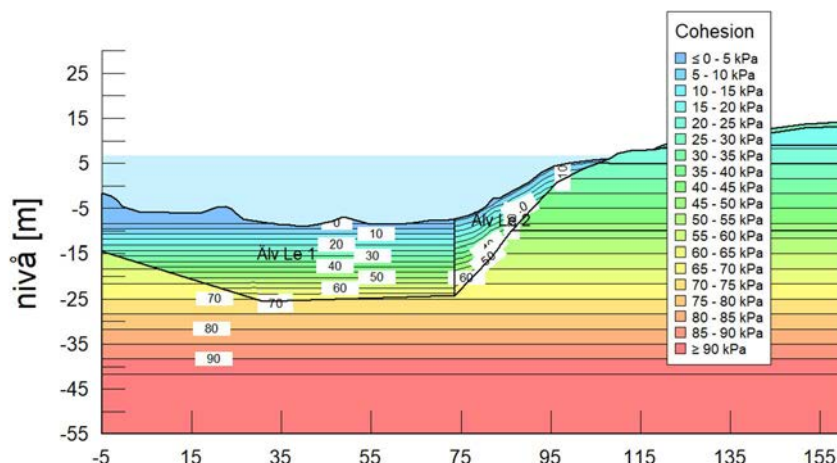
Figur 45: Exempel på modellerad skjuvhållfasthet under älven.

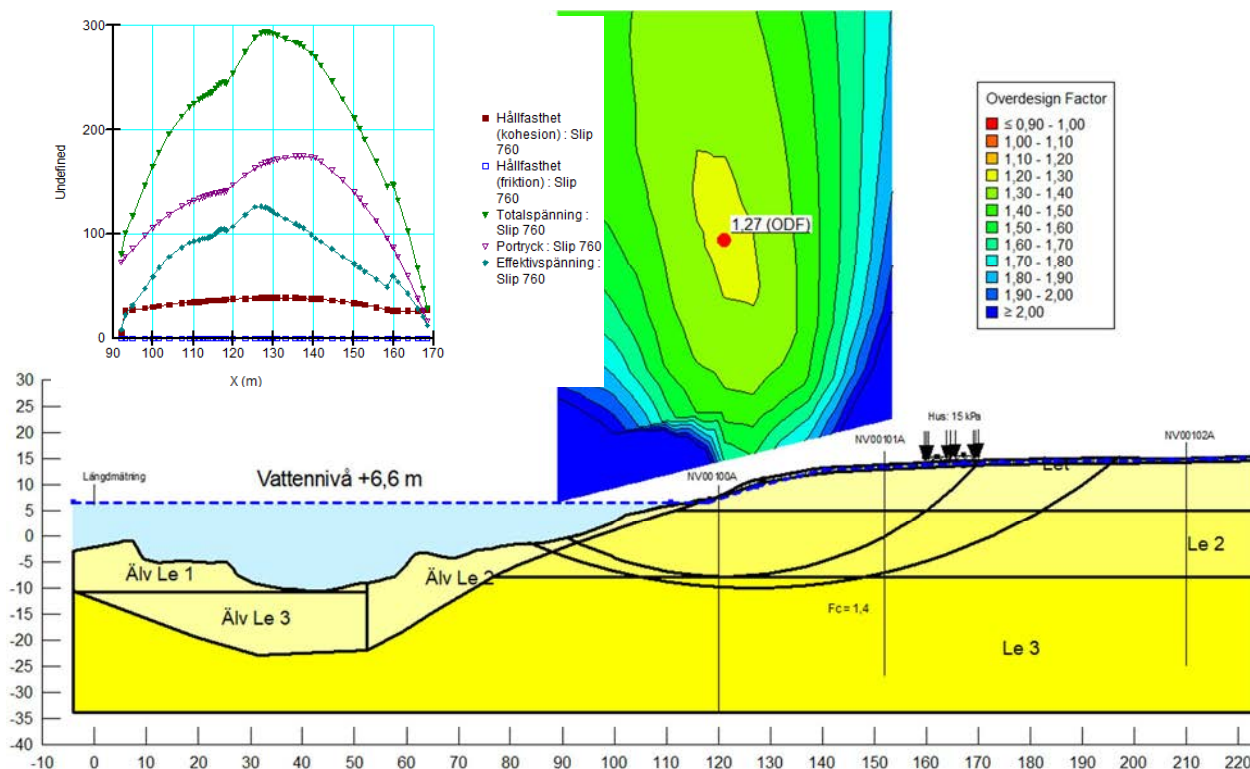
Figur 47: Stabilitetsberäkning för sektion 27470V, befintliga förhållanden, odränerad analys.

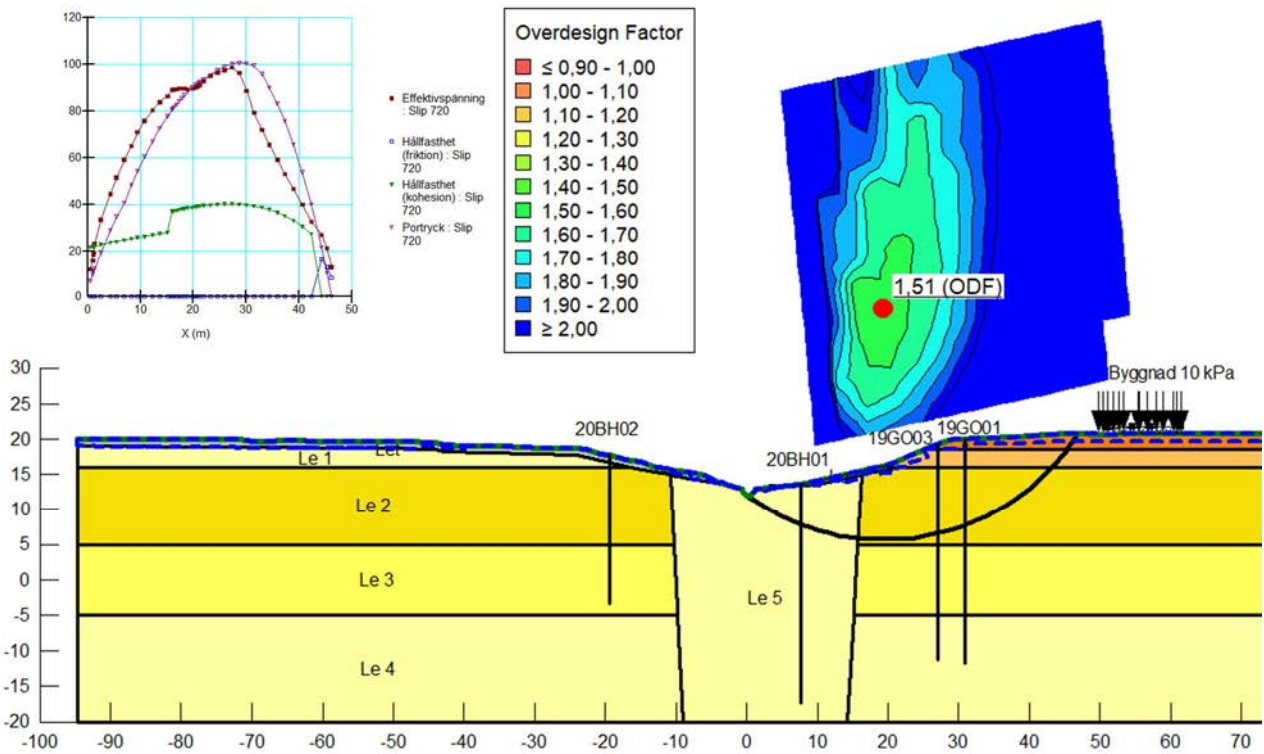
Figur 51: Stabilitetsberäkning för sektion 27310V, befintliga förhållanden, odränerad analys.

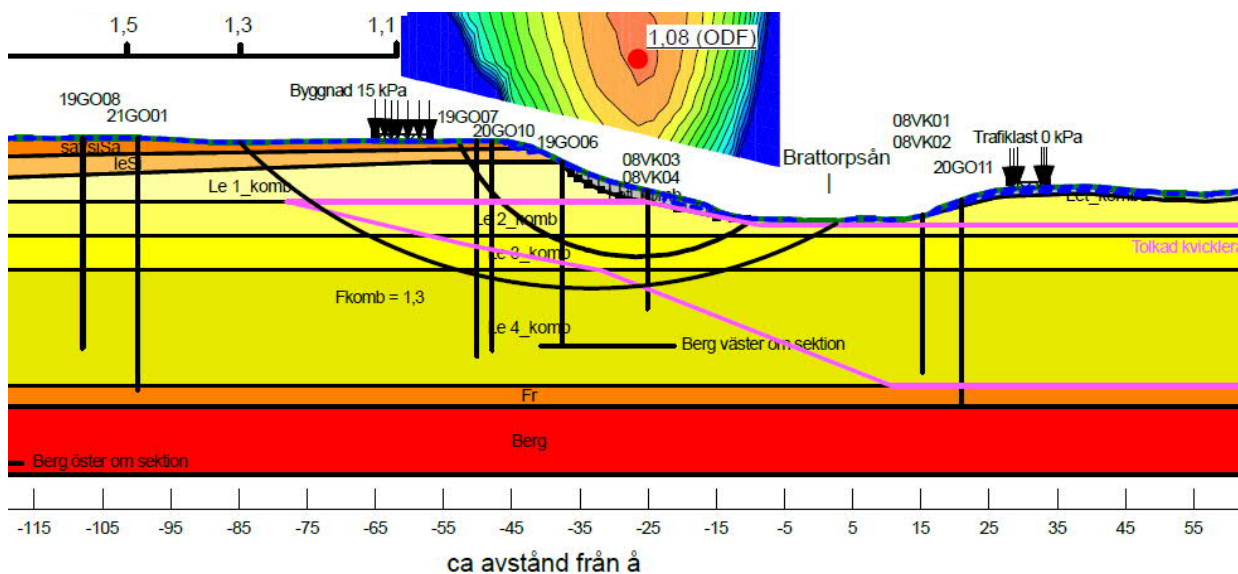
Figur 58: Sektion 27590V, bedömning av kvicklerans utbredning i förhållande till potentiella glidytor.

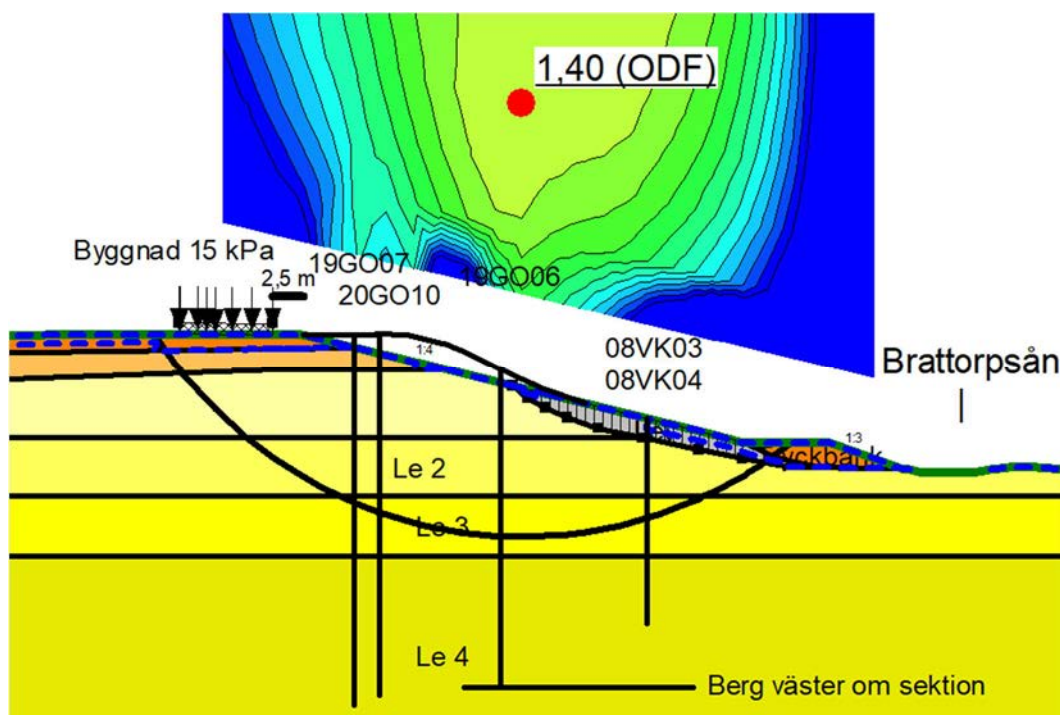
Figur 63 Exempel på åtgärd: avschaktning samt stödfyllning/erosionsskydd vid släntfot, men utanför Brattorpsåns huvudfåra (vid medelvattenstånd), sektion 27590V, odränerad analys.
