## Erosionsförhållanden: Nordanstig

Redovisningen ingår i en översiktlig kartläggning av stranderosion i Sverige. Kartan visar områden med erosion baserade på uppgifter från respektive kommun. Uppgifterna utgör inte tillräckligt underlag för detaljerade studier.

## Erosionsförutsättning: Nordanstig

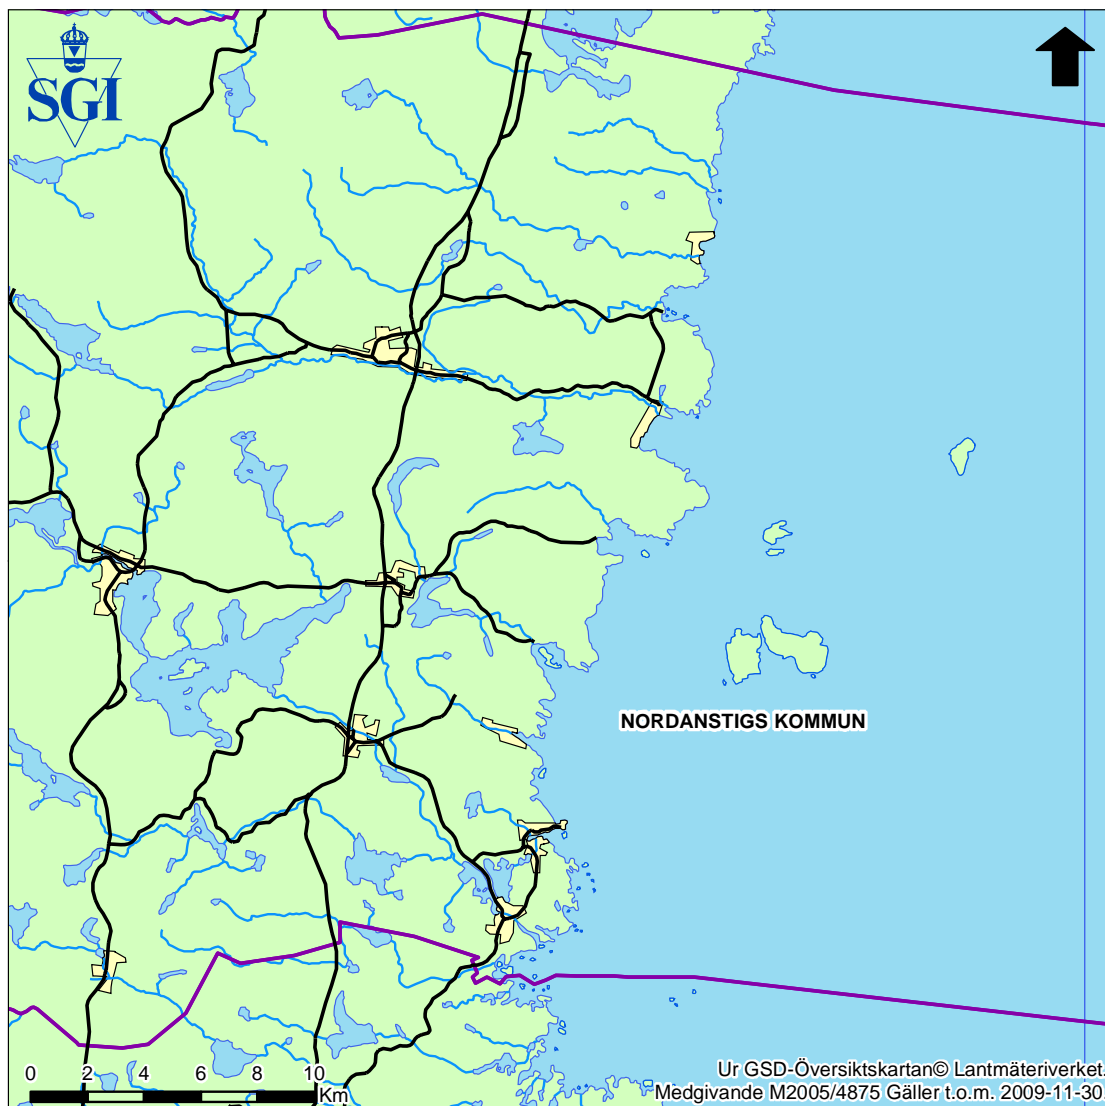
*Erosionsförhållanden i Nordanstigs kommun. Enligt uppgift förekommer ingen stranderosion i kommunen.*

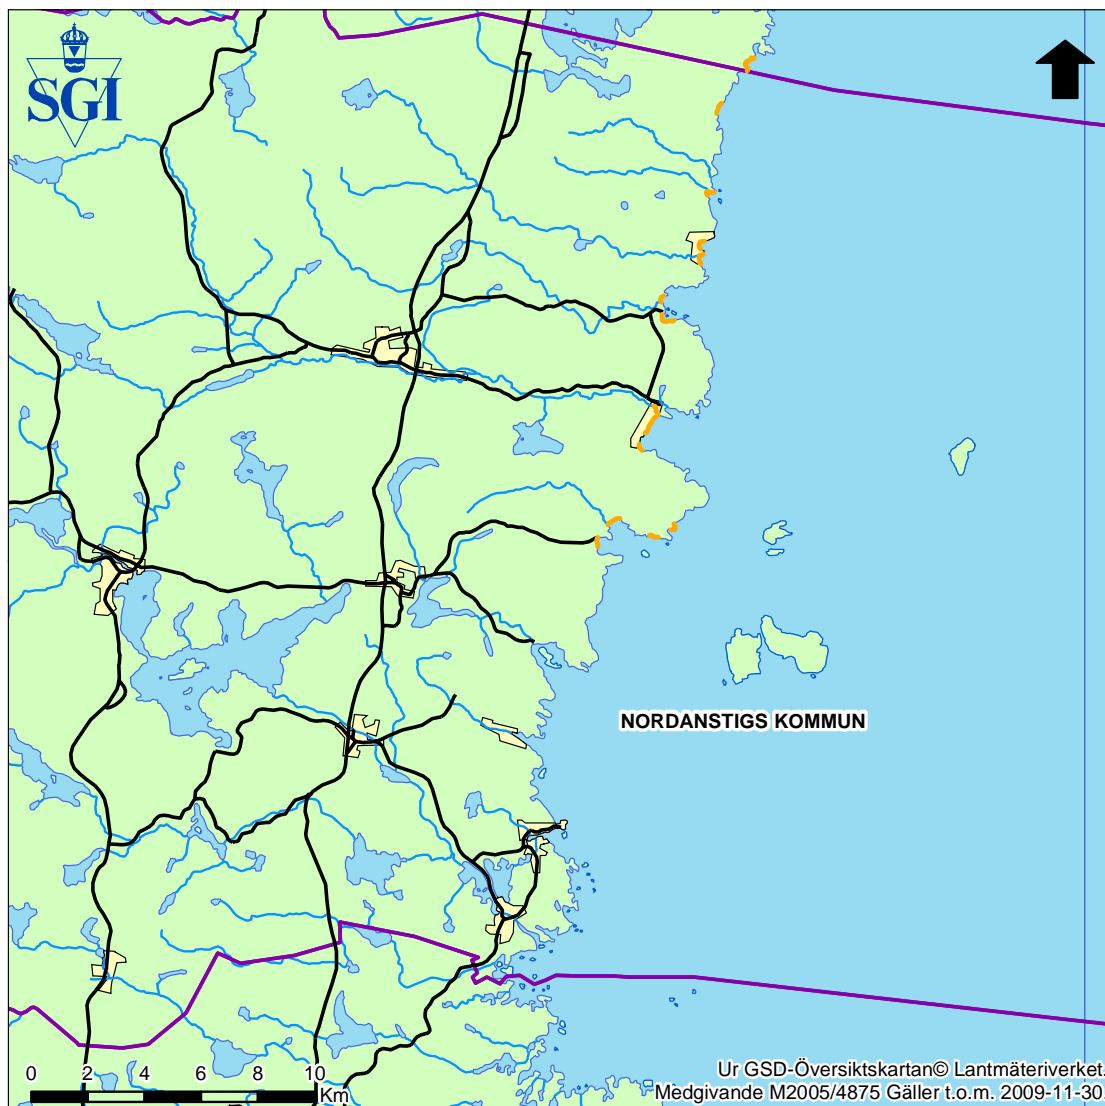
### *Erosionsförutsättningar i Nordanstigs kommun.*

Redovisningen ingår i en översiktlig kartläggning av stranderosion i Sverige. Kartan visar områden med erosionskänsliga jordarter. Uppgifterna är baserade på SGU:s geologiska kartor. Materialet utgör inte tillräckligt underlag för detaljerade studier.
