Erosionsförhållanden: Norrköping (östra delen), Söderköping

Erosionsförutsättning: Norrköping (östra delen), Söderköping

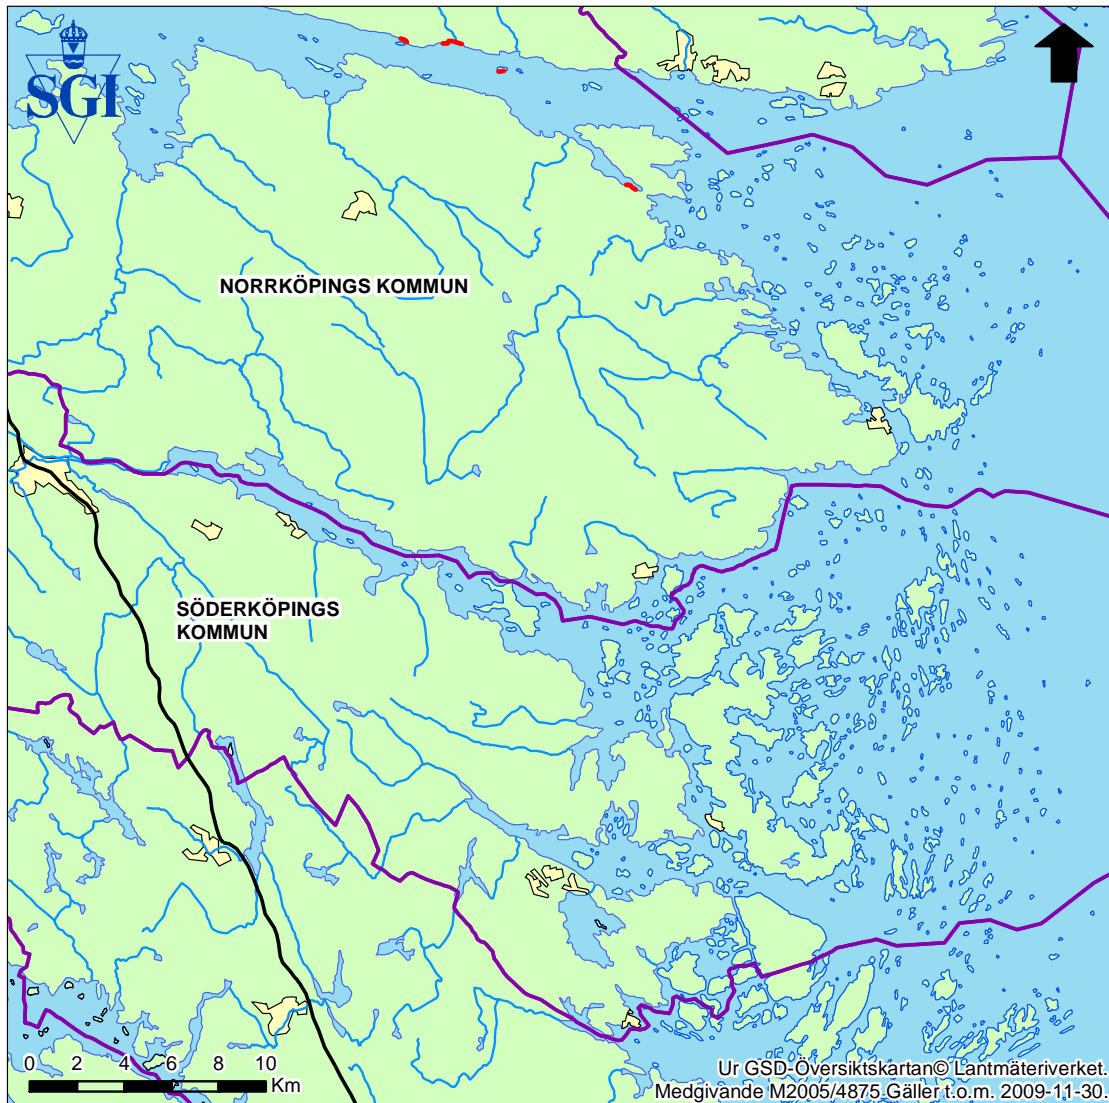
*Erosionsförhållanden i Söderköpings och östra delen av Norrköpings kommun
(Enligt uppgift förekommer ingen stranderosion i Söderköpings kommun.)*

Redovisningen ingår i en översiktlig kartläggning av stranderosion i Sverige. Kartan visar områden med erosion baserade på uppgifter från respektive kommun. Uppgifterna utgör inte tillräckligt underlag för detaljerade studier.

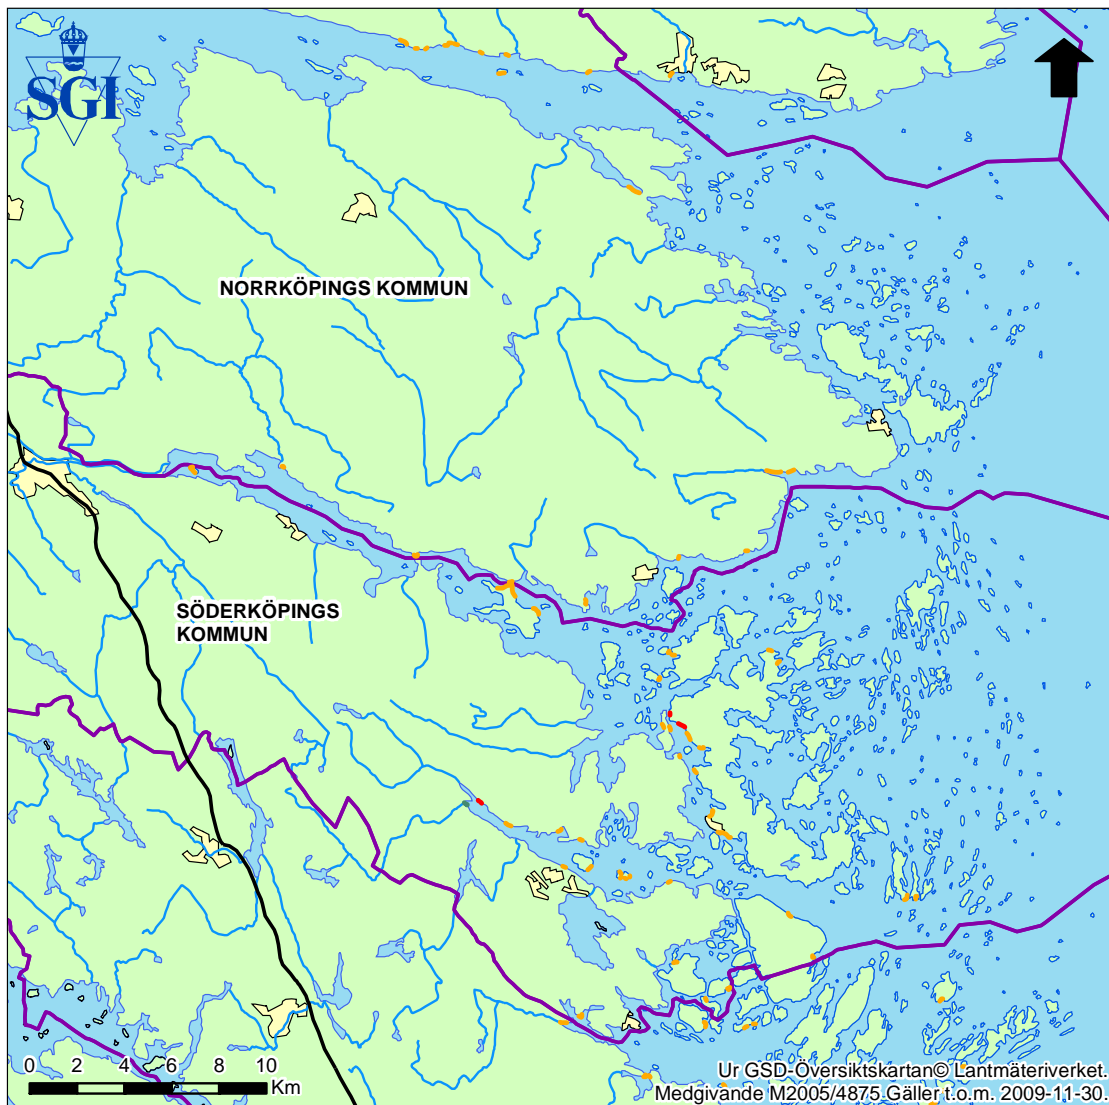
Erosionsförutsättningar i Söderköpings och östra delen av Norrköpings kommun

Redovisningen ingår i en översiktlig kartläggning av stranderosion i Sverige. Kartan visar områden med erosionskänsliga jordarter. Uppgifterna är baserade på SGU:s geologiska kartor. Materialet utgör inte tillräckligt underlag för detaljerade studier.
