Erosionsförhållanden: Timrå

Erosionsförhållanden

Redovisningen ingår i en översiktlig kartläggning av stranderosion i Sverige. Kartan visar områden med erosion baserade på uppgifter från respektive kommun. Uppgifterna utgör inte tillräckligt underlag för detaljerade studier.

Erosionsförutsättning: Timrå

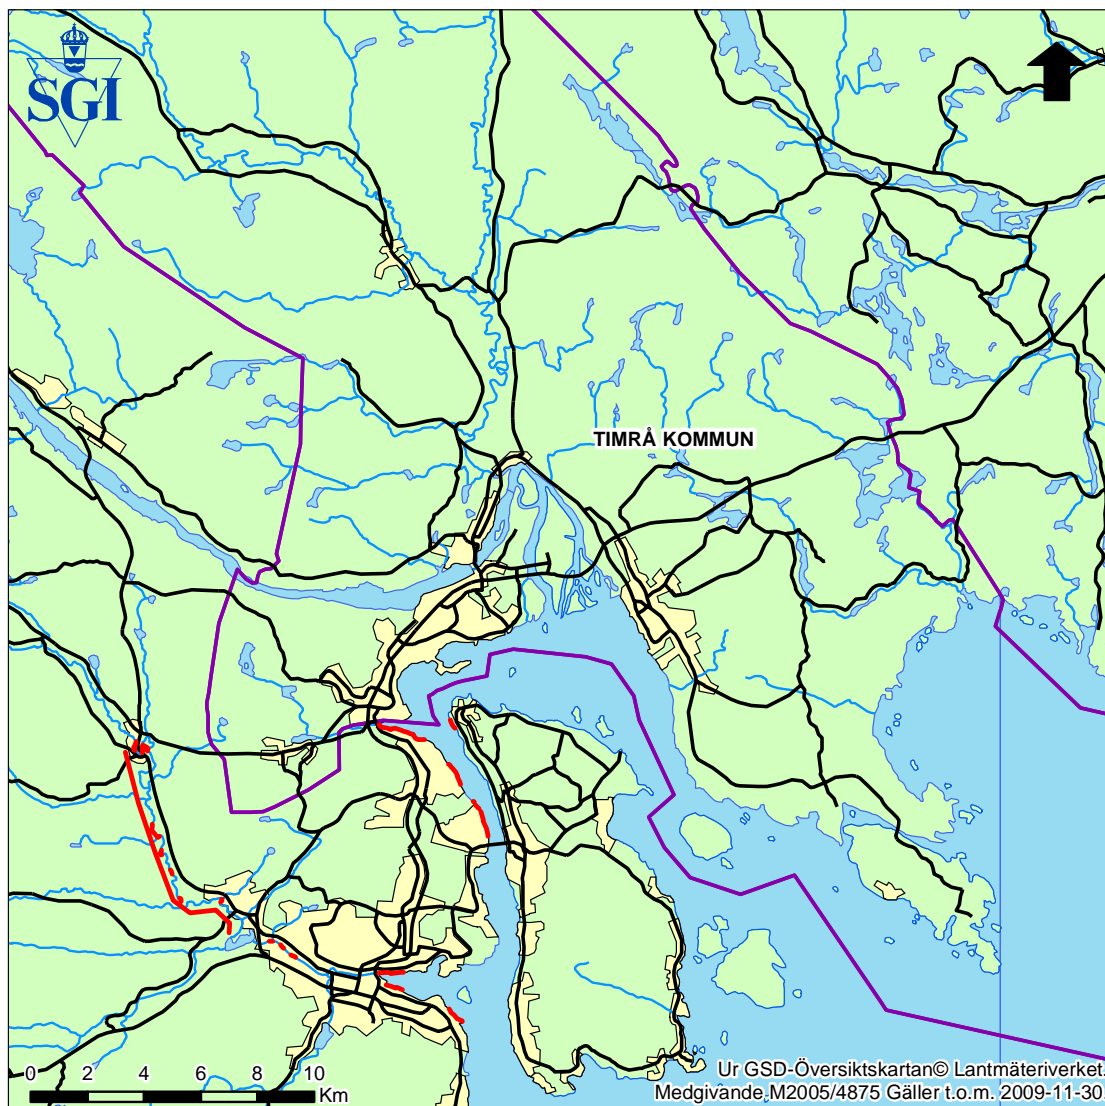
Erosionsförhållanden i Timrå kommun. Enligt uppgift förekommer ingen stranderosion i kommunen.

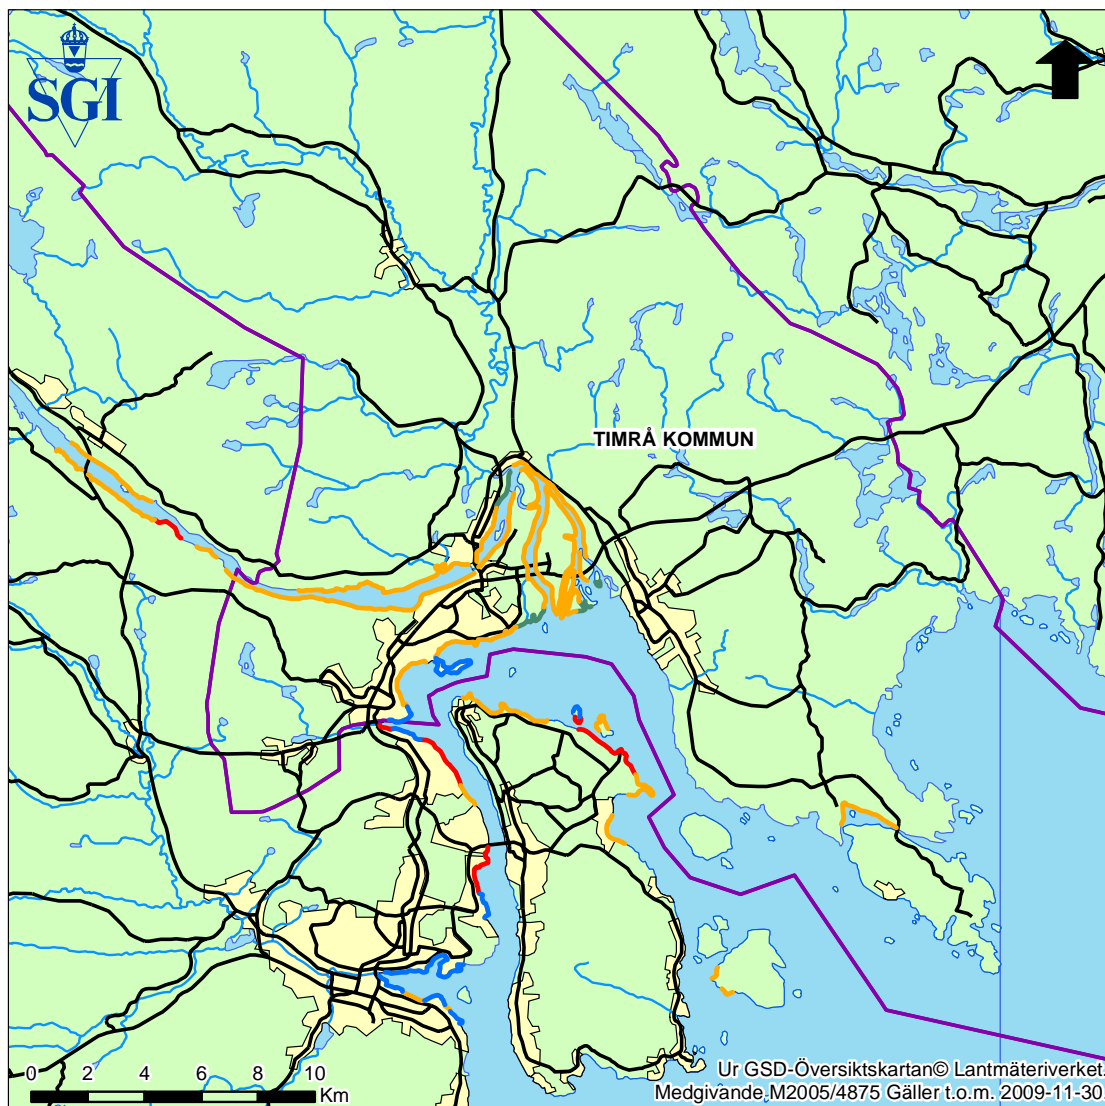
Erosionsförutsättningar i Timrå kommun.

Redovisningen ingår i en översiktlig kartläggning av stranderosion i Sverige. Kartan visar områden med erosionskänsliga jordarter. Uppgifterna är baserade på SGU:s geologiska kartor. Materialet utgör inte tillräckligt underlag för detaljerade studier.
