## Erosionsförhållanden: Nynäshamn, Södertälje (södra delen), Trosa

### **Erosionsförhållanden**

## Erosionsförutsättning: Nynäshamn, Södertälje (södra delen), Trosa

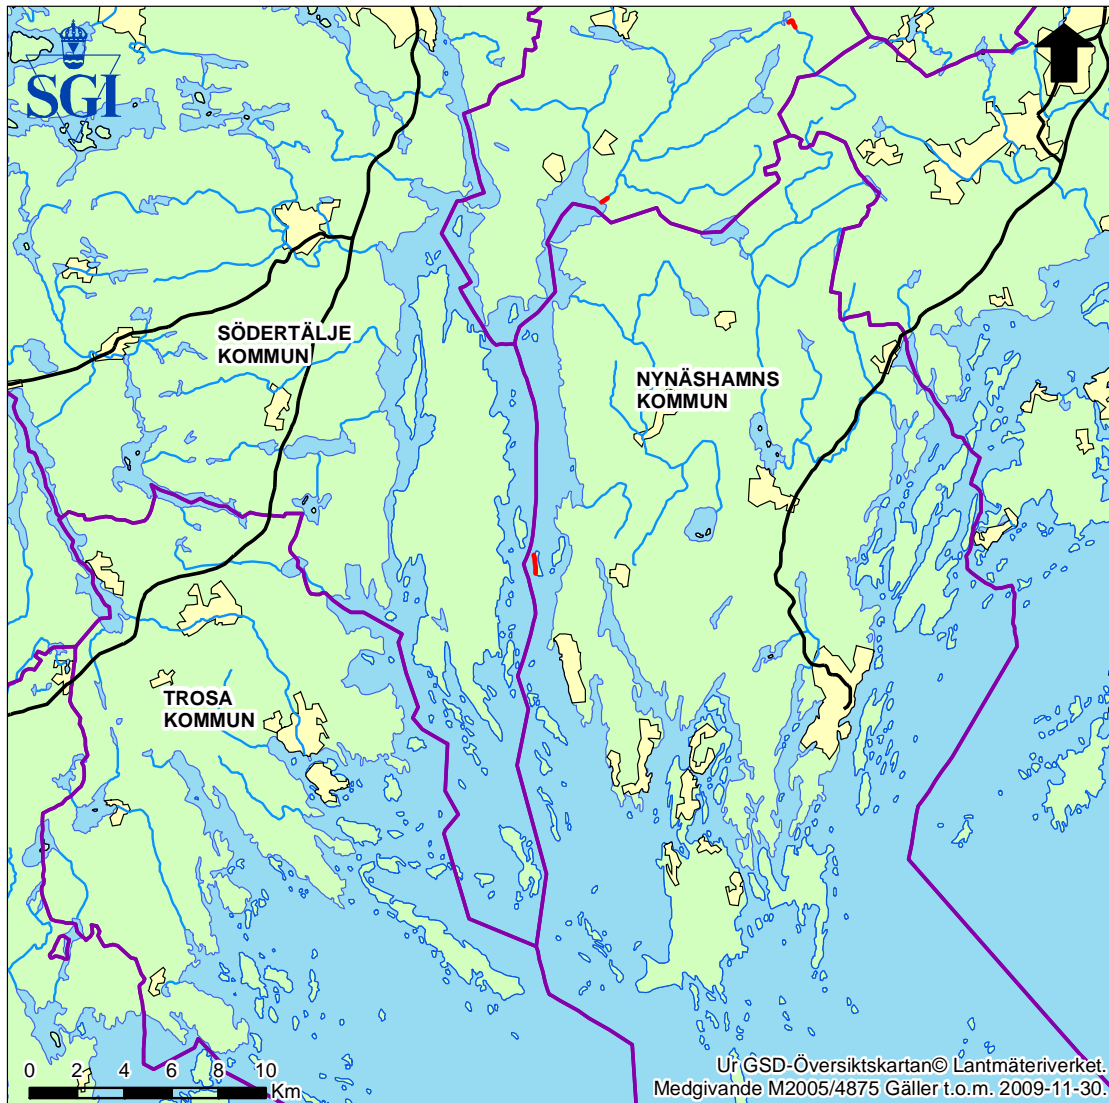
*Erosionsförhållanden i Nynäshamns, Trosa och södra delen av Södertälje kommun. (Enligt uppgift förekommer ingen stranderosion i Trosa och södra delen av Södertälje kommun.)*

Redovisningen ingår i en översiktlig kartläggning av stranderosion i Sverige. Kartan visar områden med erosion baserade på uppgifter från respektive kommun. Uppgifterna utgör inte tillräckligt underlag för detaljerade studier.

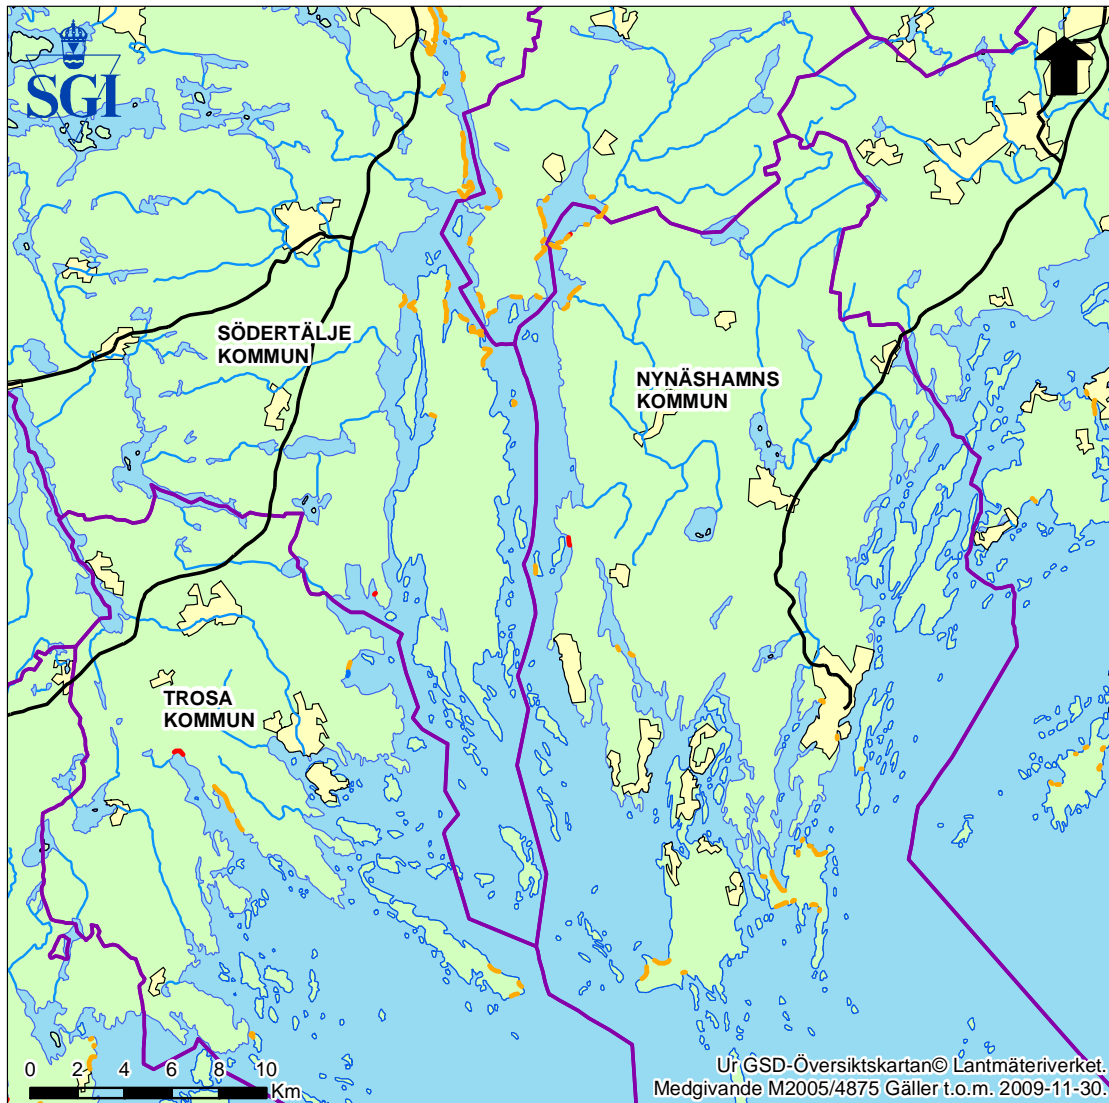
### *Erosionsförutsättningar i Nynäshamns, Trosa och södra delen av Södertälje kommun*

Redovisningen ingår i en översiktlig kartläggning av stranderosion i Sverige. Kartan visar områden med erosionskänsliga jordarter. Uppgifterna är baserade på SGU:s geologiska kartor. Materialet utgör inte tillräckligt underlag för detaljerade studier.
