Erosionsförhållanden: Håbo, Upplands-Bro

Erosionsförhållanden

Redovisningen ingår i en översiktlig kartläggning av stranderosion i Sverige. Kartan visar områden med erosion baserade på uppgifter från respektive kommun. Uppgifterna utgör inte tillräckligt underlag för detaljerade studier.

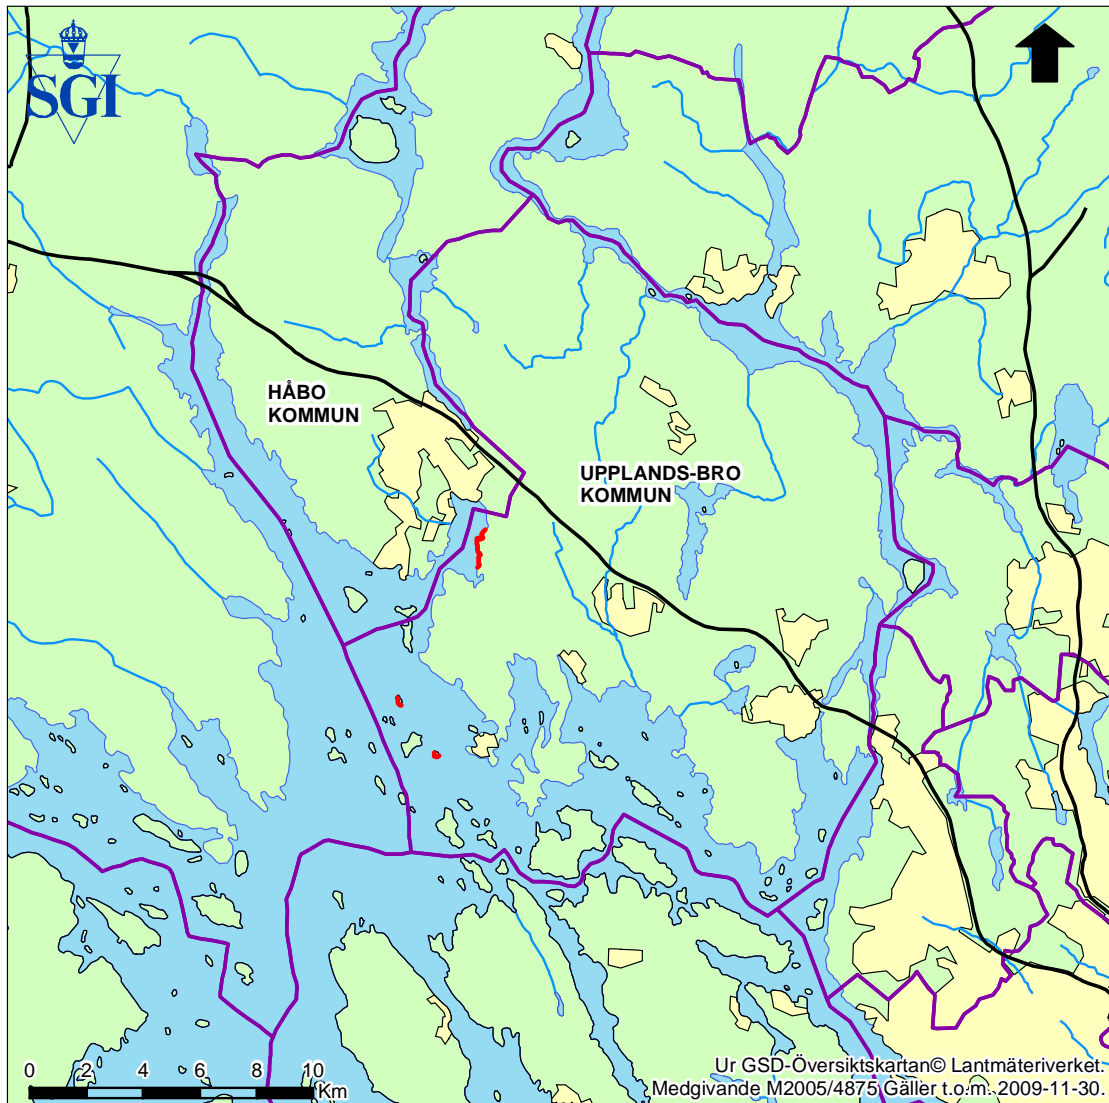
Erosionsförhållanden i Håbo och Upplands-Bro kommun. (Enligt uppgift förekommer ingen stranderosion i Håbo kommun.)

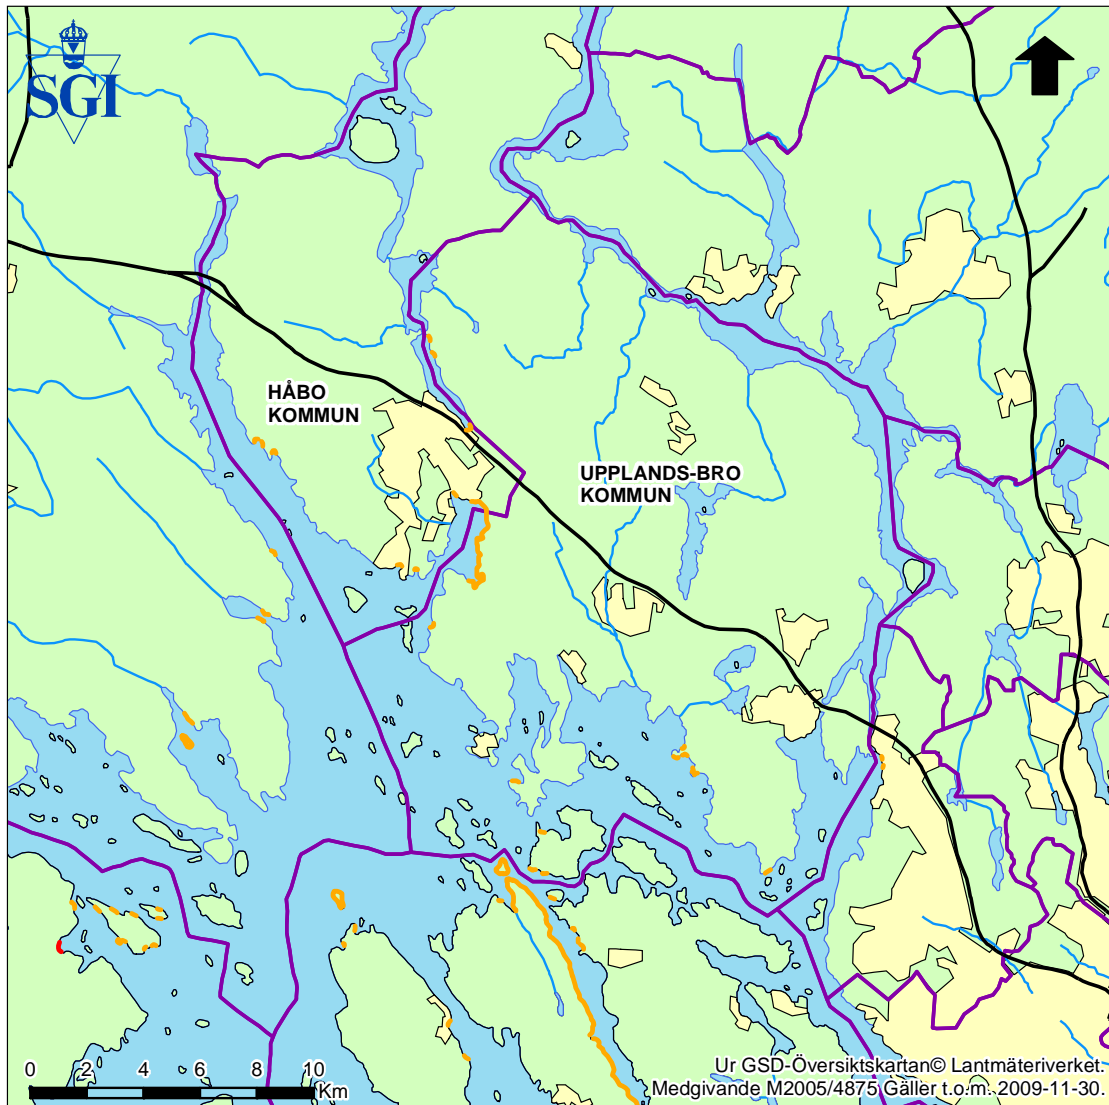
Erosionsförutsättning: Håbo, Upplands-Bro

Erosionsförutsättningar i Håbo och Upplands-Bro kommun

Redovisningen ingår i en översiktlig kartläggning av stranderosion i Sverige. Kartan visar områden med erosionskänsliga jordarter. Uppgifterna är baserade på SGU:s geologiska kartor. Materialet utgör inte tillräckligt underlag för detaljerade studier.
