Erosionsförhållanden: Båstad , Laholm

Redovisningen ingår i en översiktlig kartläggning av stranderosion i Sverige. Kartan visar områden med erosion baserade på uppgifter från respektive kommun. Uppgifterna utgör inte tillräckligt underlag för detaljerade studier.

Erosionsförutsättning: Båstad , Laholm

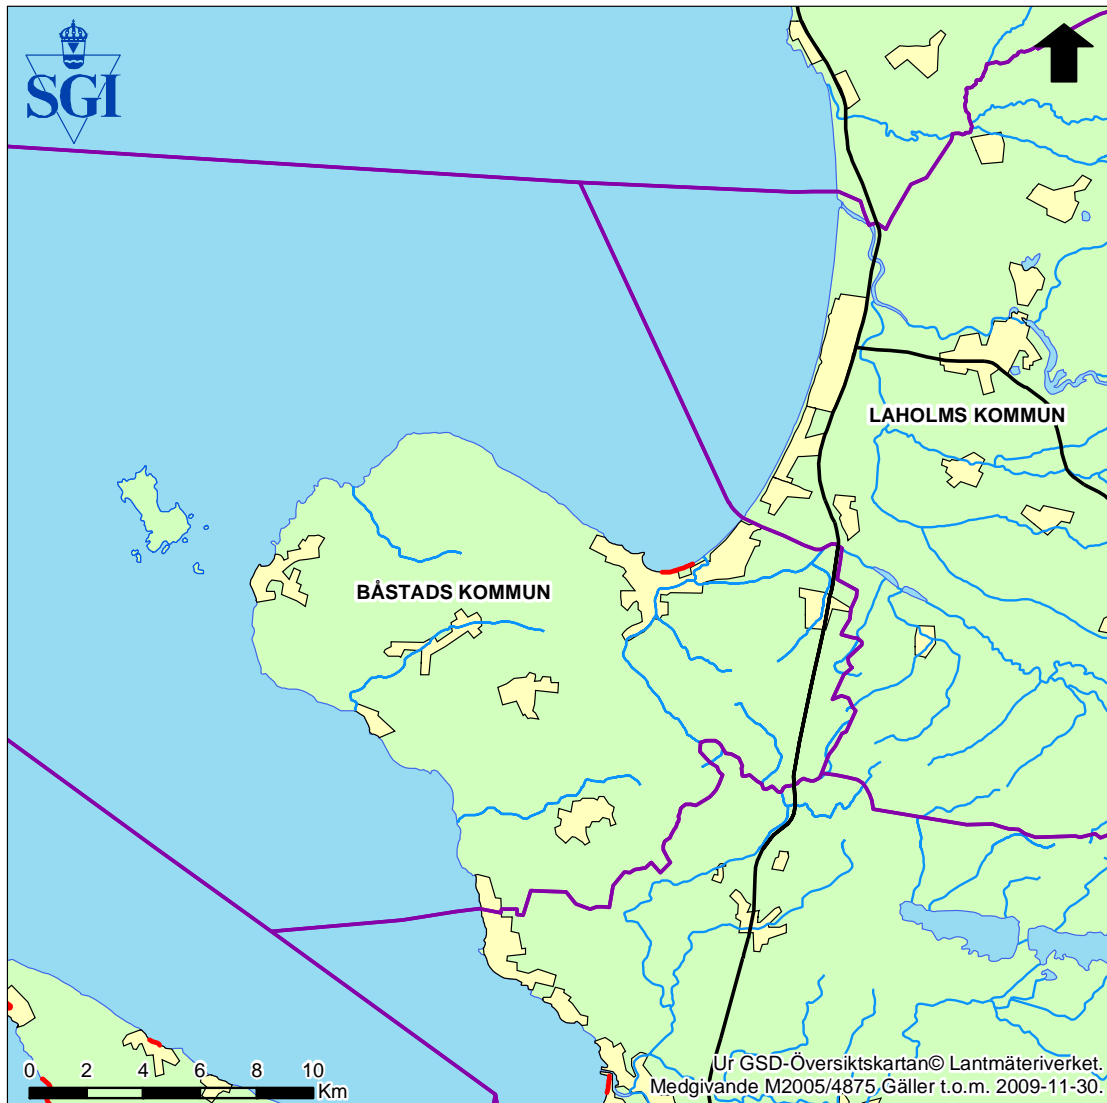
Erosionsförhållanden i Båstads och Laholms kommun. (Ingen uppgift om stranderosion har erhållits från Laholms kommun)

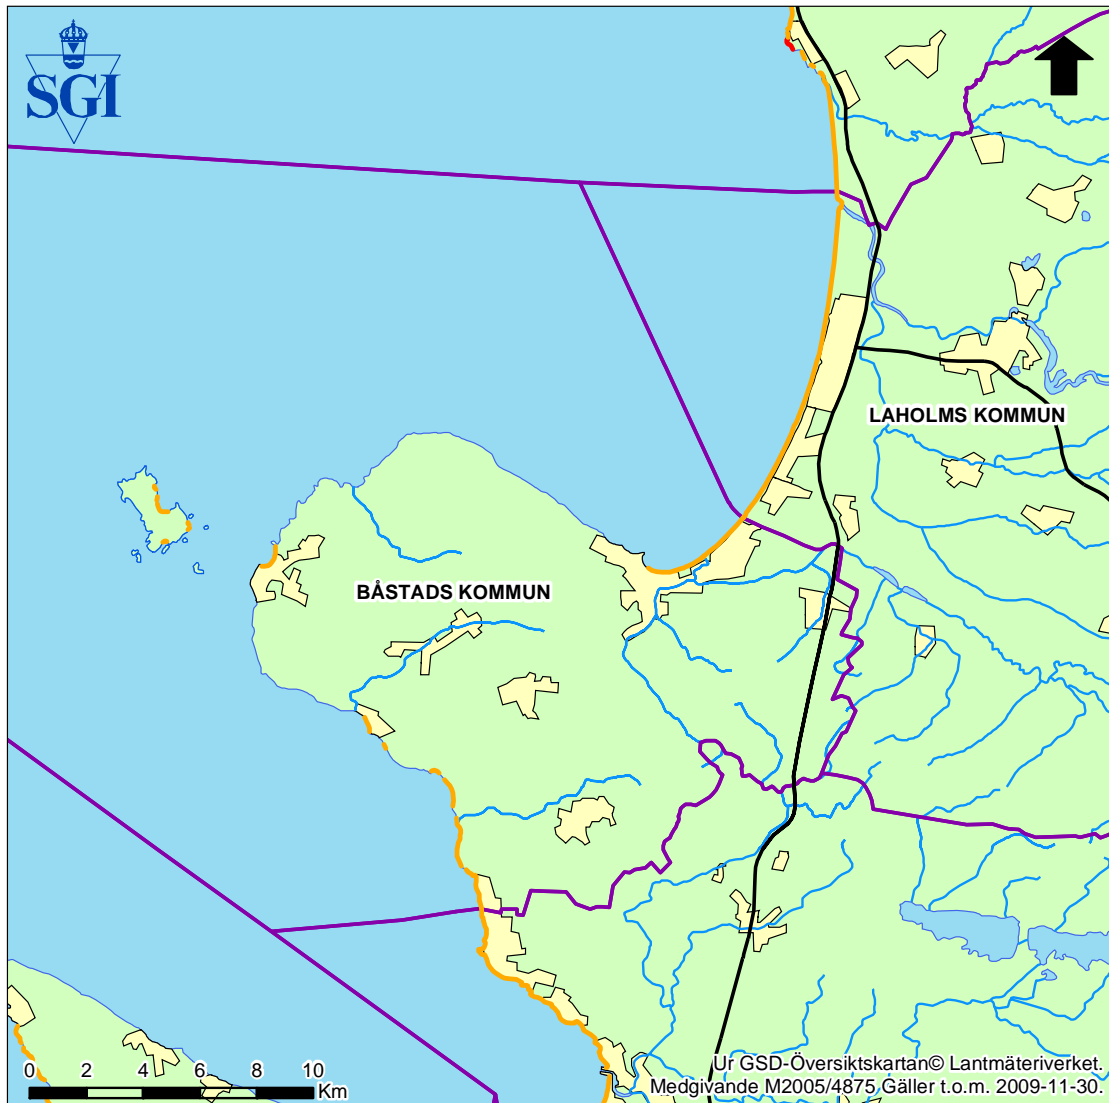
Erosionsförutsättningar i Båstads och Laholms kommun

Redovisningen ingår i en översiktlig kartläggning av stranderosion i Sverige. Kartan visar områden med erosionskänsliga jordarter. Uppgifterna är baserade på SGU:s geologiska kartor. Materialet utgör inte tillräckligt underlag för detaljerade studier.
