Erosionsförutsättning: Bromölla, Kristianstad

Erosionsförutsättningar i Bromölla och Kristianstads kommun

Erosionsförhållanden: Bromölla, Kristianstad

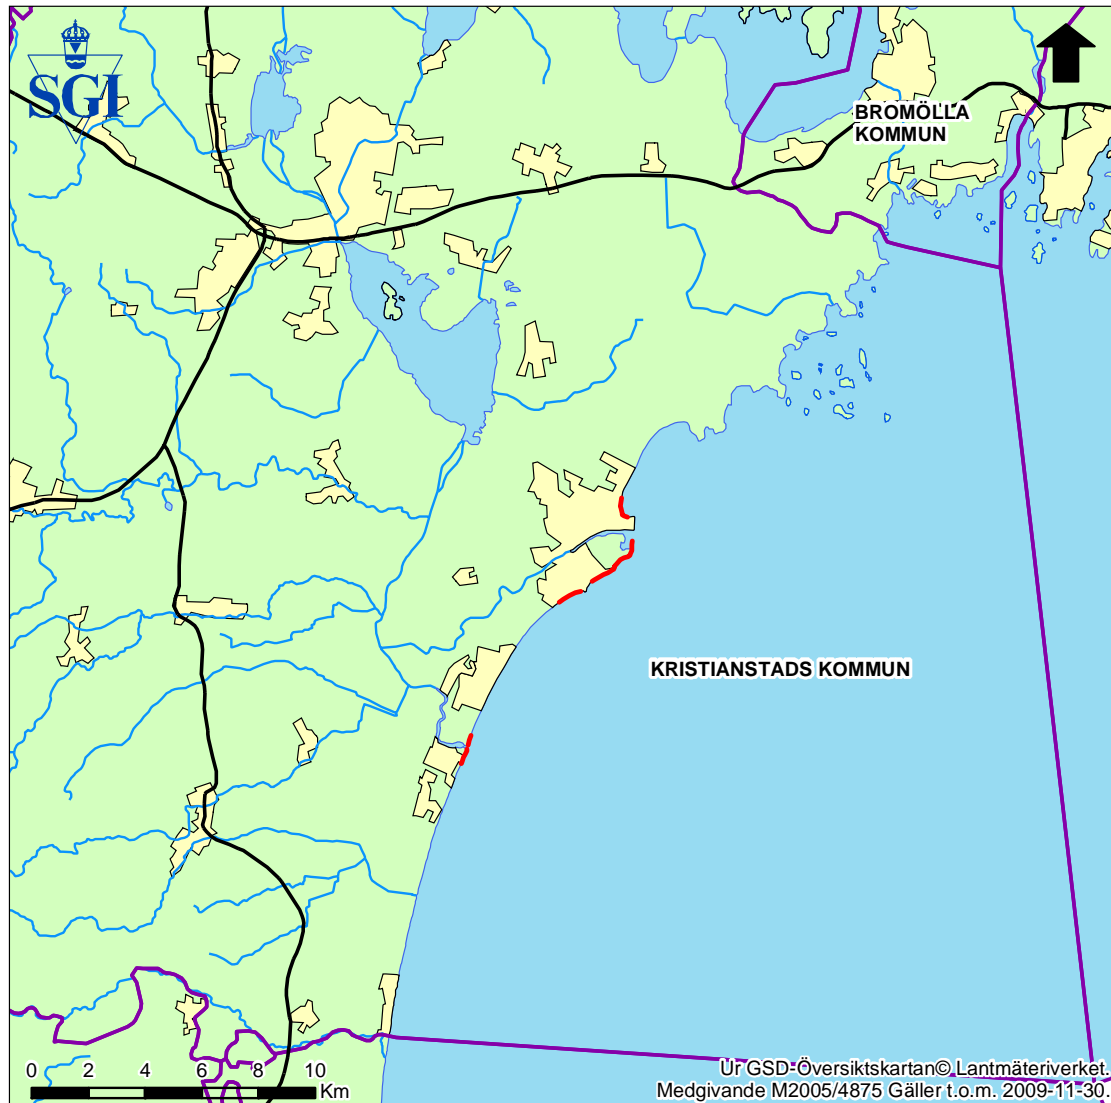
Erosionsförhållanden

Redovisningen ingår i en översiktlig kartläggning av stranderosion i Sverige. Kartan visar områden med erosion baserade på uppgifter från respektive kommun. Uppgifterna utgör inte tillräckligt underlag för detaljerade studier.

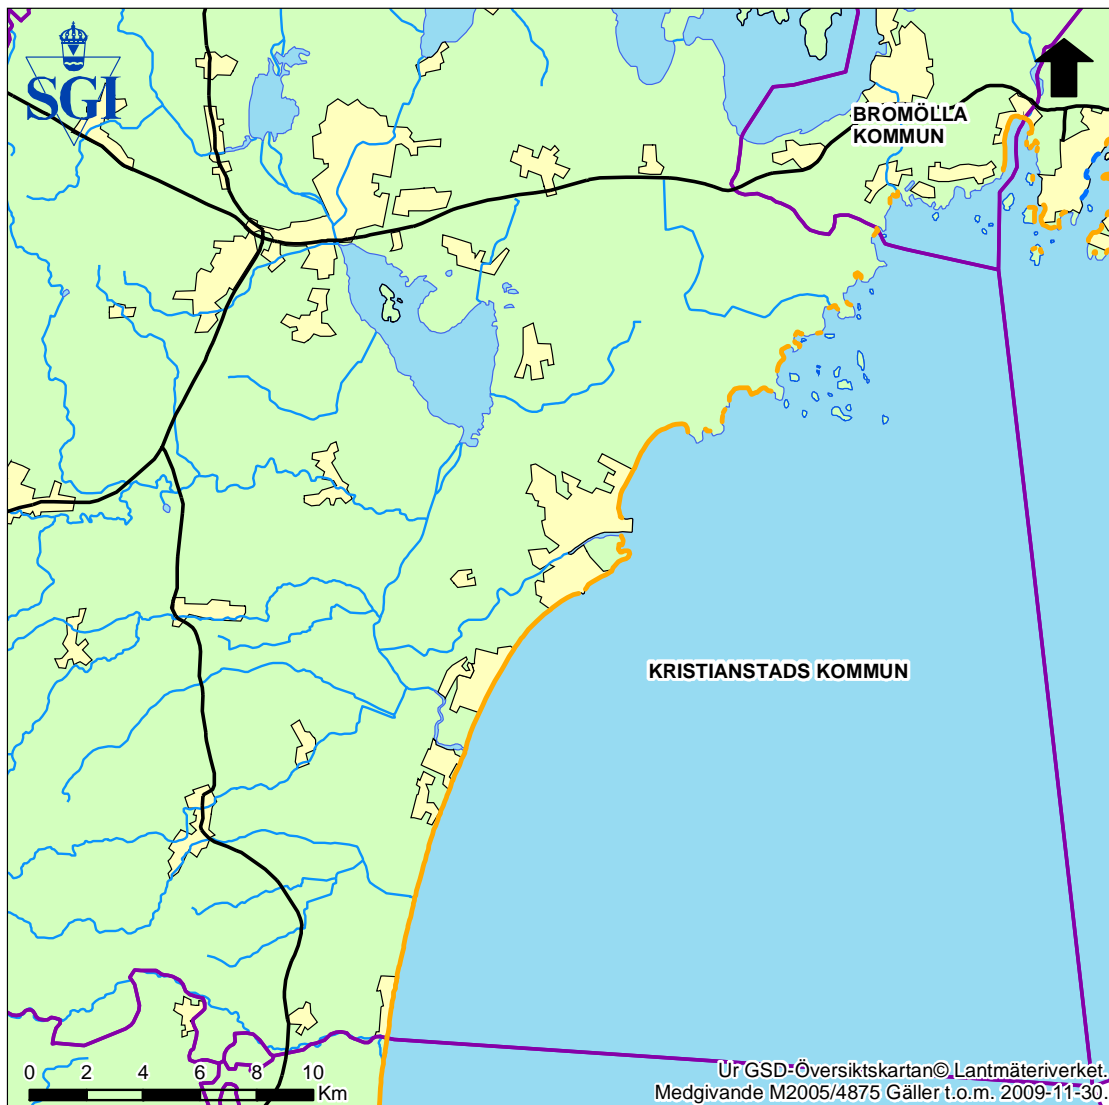
Erosionsförutsättningar

Redovisningen ingår i en översiktlig kartläggning av stranderosion i Sverige. Kartan visar områden med erosionskänsliga jordarter. Uppgifterna är baserade på SGU:s geologiska kartor. Materialet utgör inte tillräckligt underlag för detaljerade studier.
