Erosionsförhållanden i Falkenbergs och Halmstads kommun

Redovisningen ingår i en översiktlig kartläggning av stranderosion i Sverige. Kartan visar områden med erosion baserade på uppgifter från respektive kommun. Uppgifterna utgör inte tillräckligt underlag för detaljerade studier.

Erosionsförutsättningar i Falkenbergs och Halmstads kommun

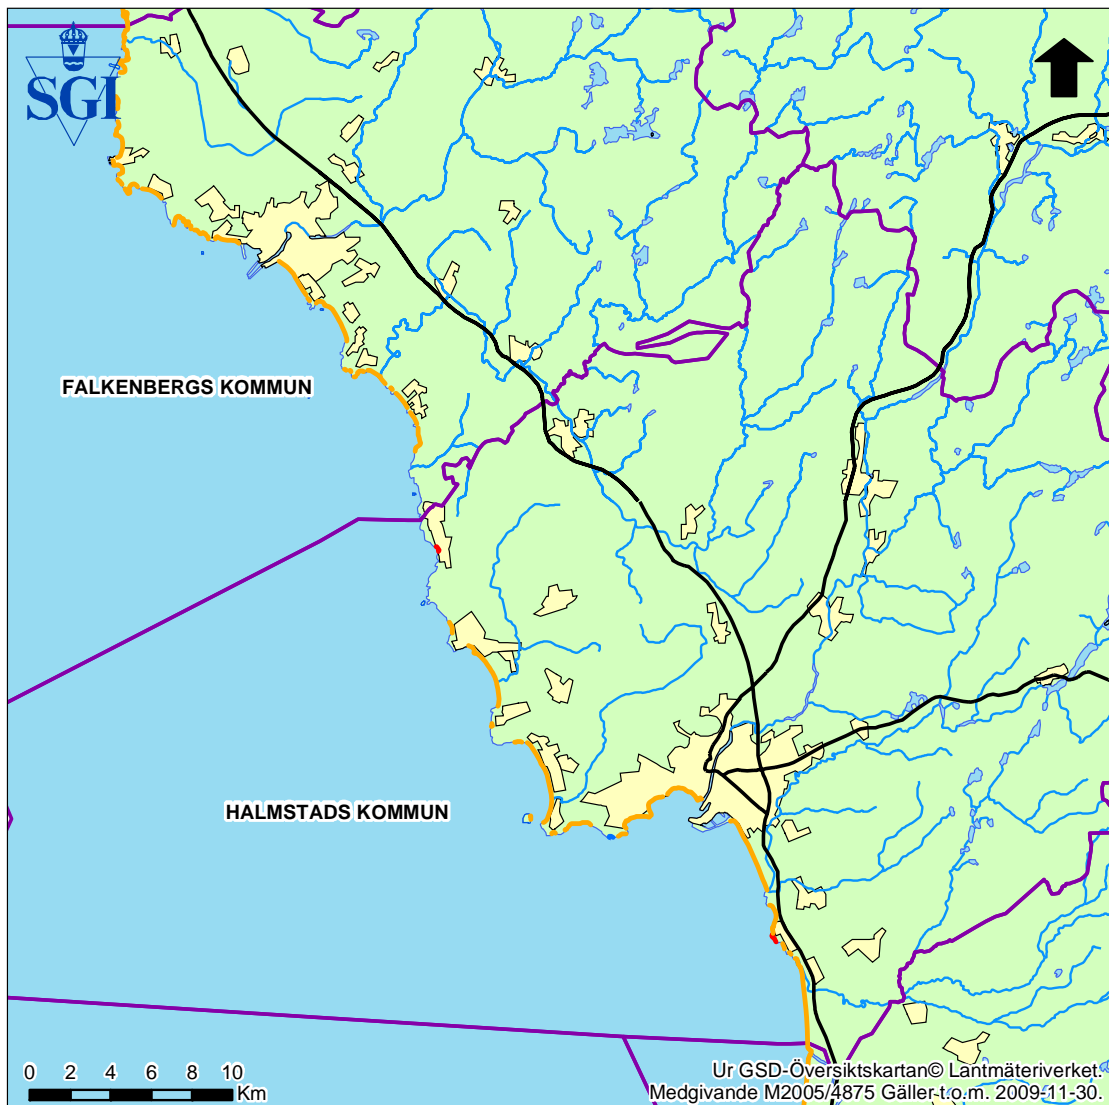
Erosionsförutsättning: Falkenberg, Halmstad

Redovisningen ingår i en översiktlig kartläggning av stranderosion i Sverige. Kartan visar områden med erosionskänsliga jordarter. Uppgifterna är baserade på SGU:s geologiska kartor. Materialet utgör inte tillräckligt underlag för detaljerade studier.
