Erosionsförhållanden: Göteborg, Kungälv, Öckerö

Erosionsförhållanden i Göteborgs, Kungälvs och Öckerö kommun

Erosionsförutsättning: Göteborg, Kungälv, Öckerö

Erosionsförutsättningar i Göteborgs, Kungälvs och Öckerö kommun

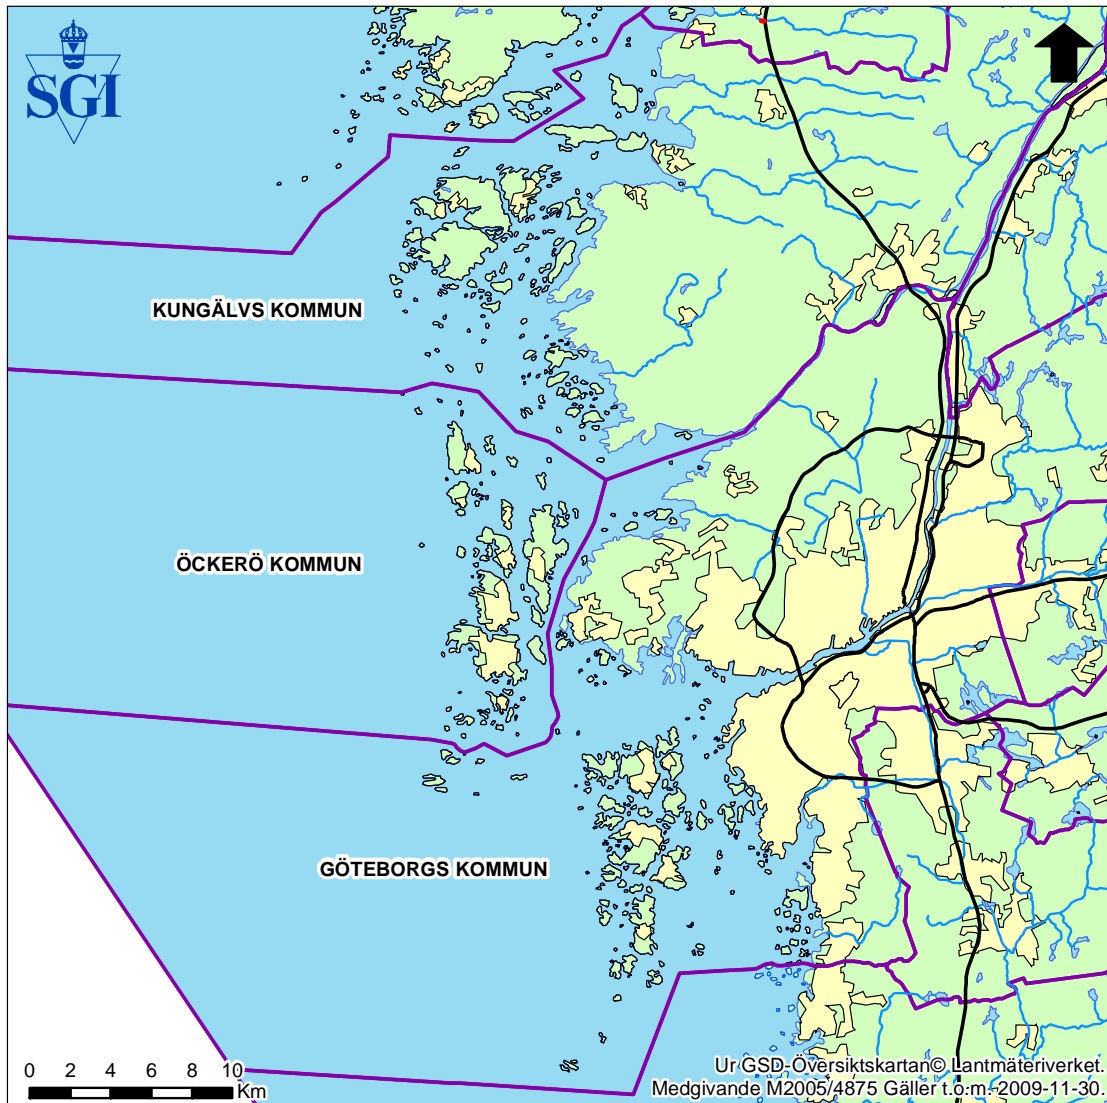
Redovisningen ingår i en översiktlig kartläggning av stranderosion i Sverige. Kartan visar områden med erosion baserade på uppgifter från respektive kommun. Uppgifterna utgör inte tillräckligt underlag för detaljerade studier.

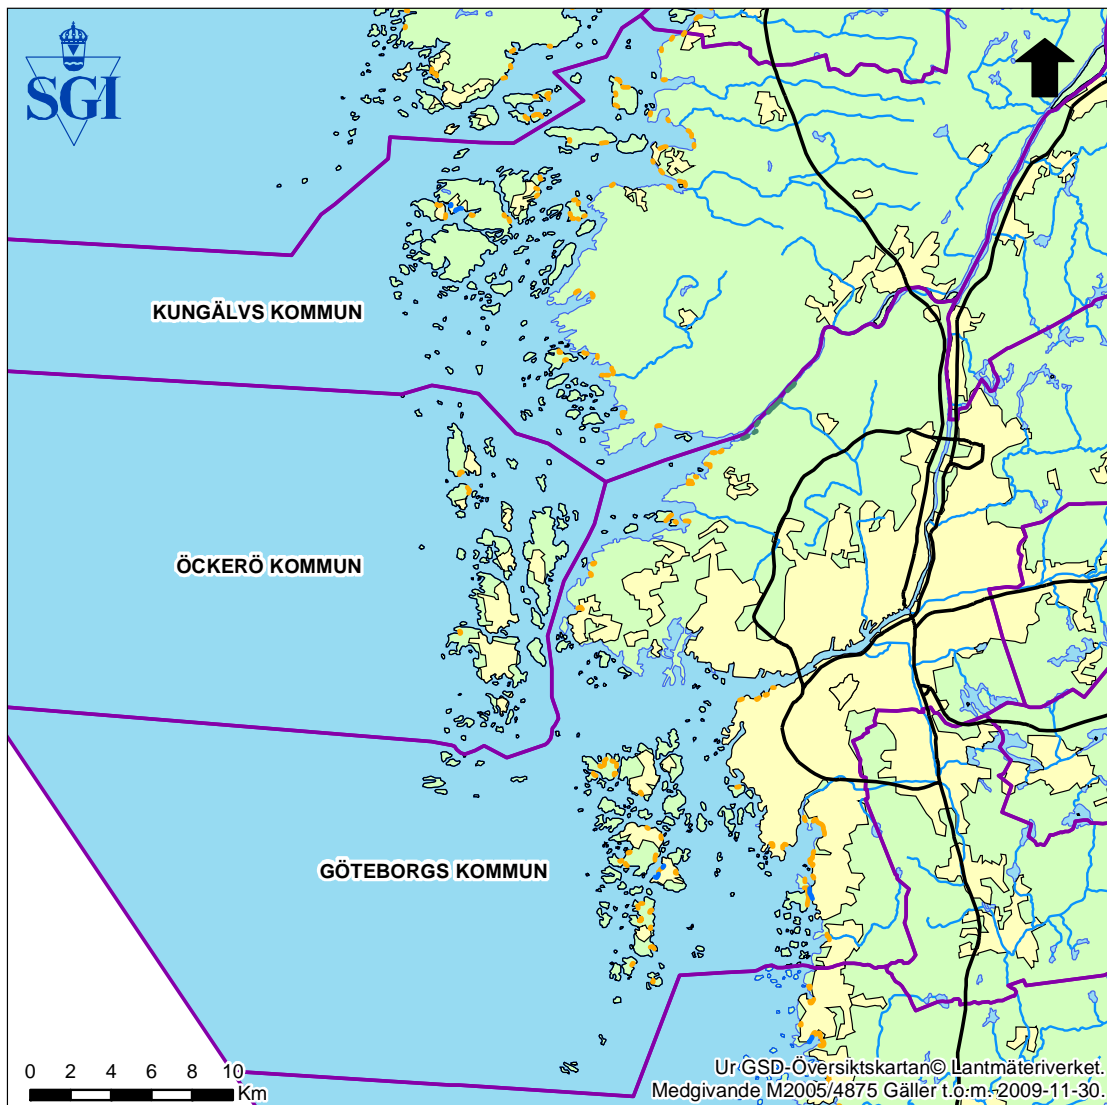
Redovisningen ingår i en översiktlig kartläggning av stranderosion i Sverige. Kartan visar områden med erosionskänsliga jordarter. Uppgifterna är baserade på SGU:s geologiska kartor. Materialet utgör inte tillräckligt underlag för detaljerade studier.
