Erosionsförhållanden: Kävlinge, Landskrona, Lomma

Erosionsförhållanden i Kävlinge, Landskronas och Lomma kommun

Erosionsförutsättning: Kävlings, Landskrona, Lomma

Erosionsförutsättningar i Kävlings, Landskronas och Lomma kommun

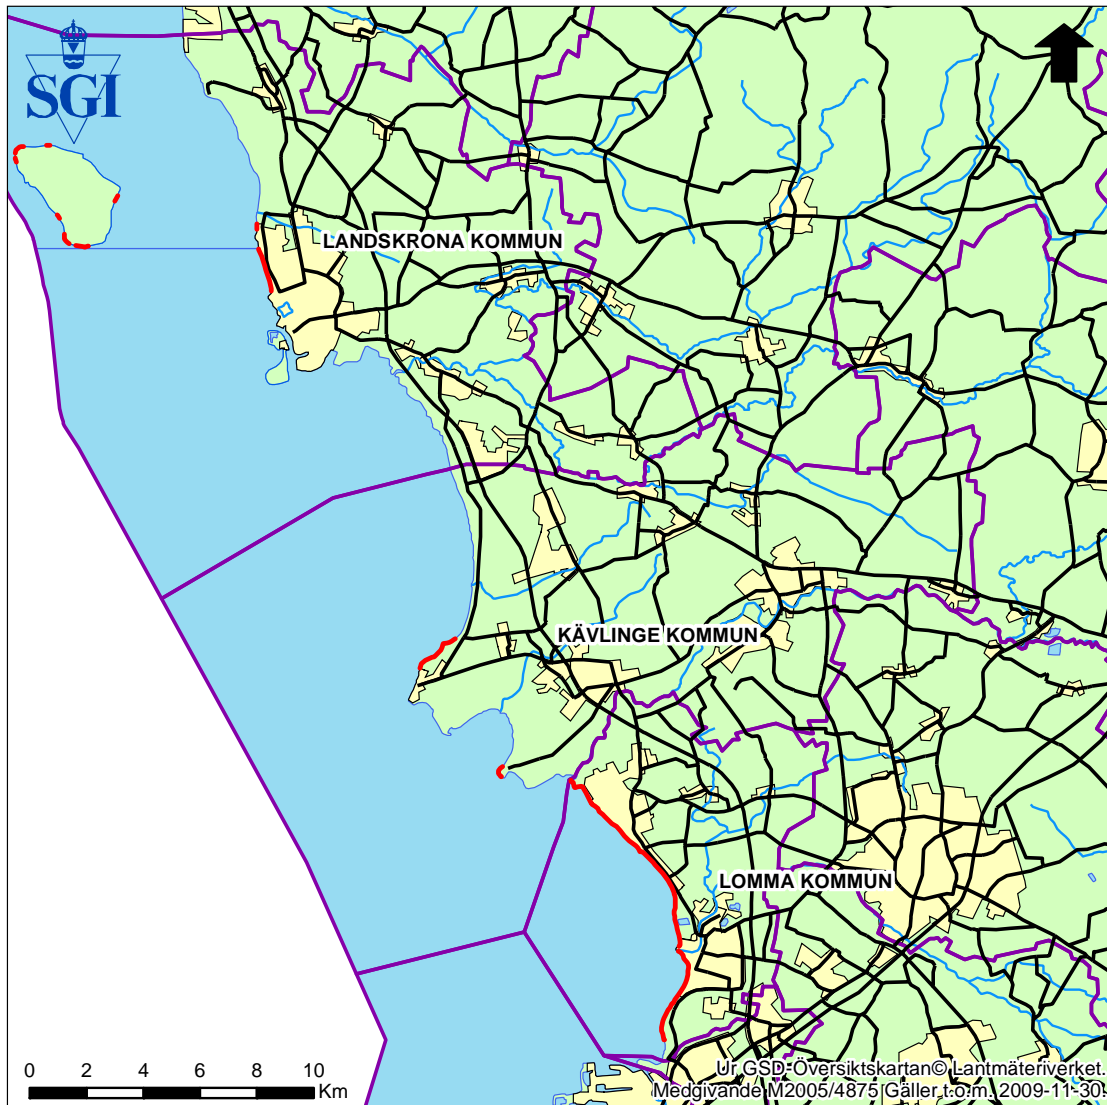
Erosionsförhållanden

Redovisningen ingår i en översiktlig kartläggning av stranderosion i Sverige. Kartan visar områden med erosion baserade på uppgifter från respektive kommun. Uppgifterna utgör inte tillräckligt underlag för detaljerade studier.

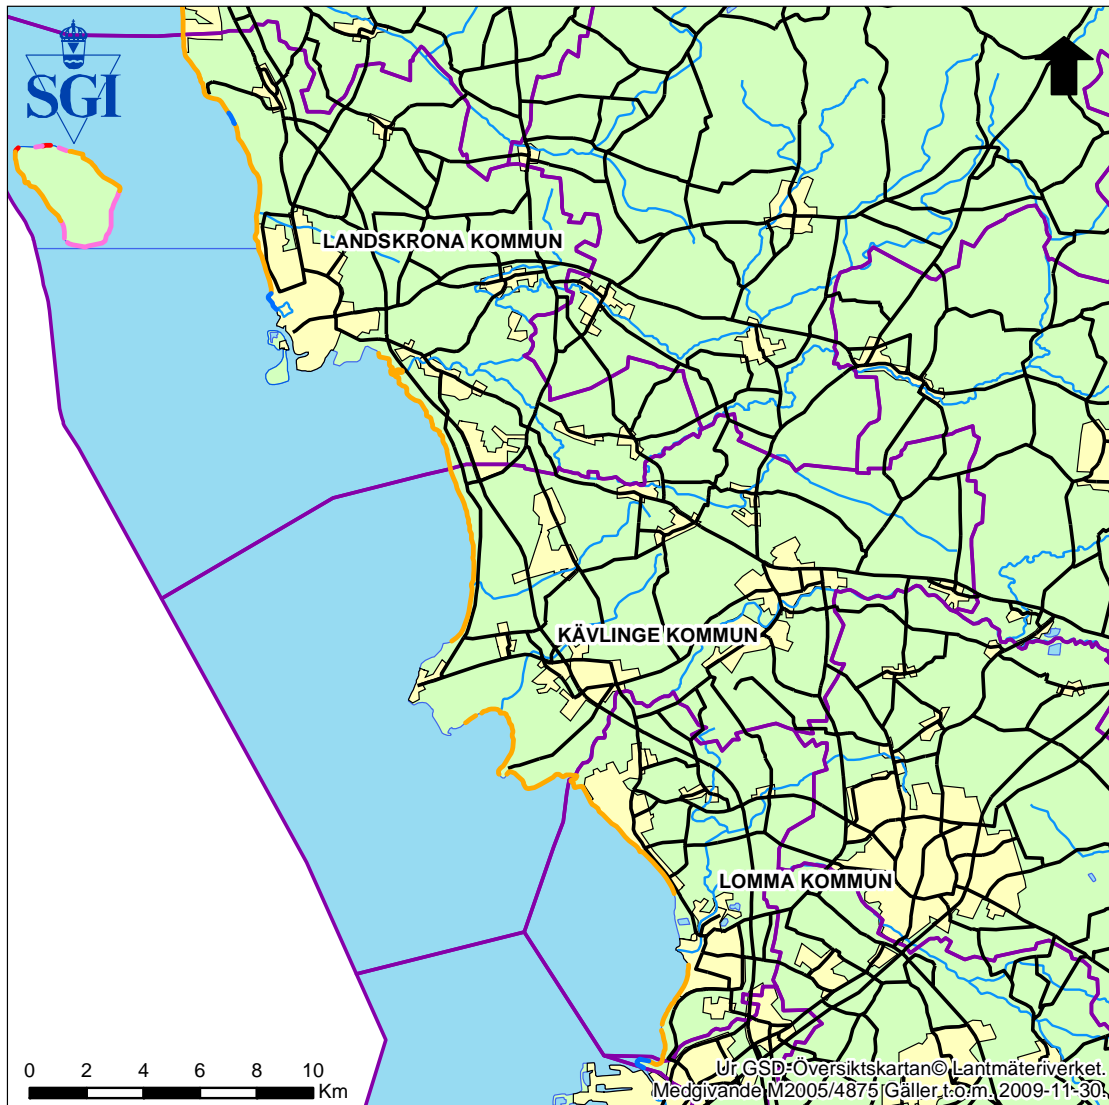
Erosionsförutsättningar

Redovisningen ingår i en översiktlig kartläggning av stranderosion i Sverige. Kartan visar områden med erosionskänsliga jordarter. Uppgifterna är baserade på SGU:s geologiska kartor. Materialet utgör inte tillräckligt underlag för detaljerade studier.

För ön Ven ingår även områden med grus och finkorniga moräner underlagrade av sand och silt.
