## Erosionsförhållanden: Malmö, Burlöv, Trelleborg, Vellinge

### *Erosionsförhållanden i Malmö, Burlövs, Trelleborgs och Vellinge kommun*

## Erosionsförutsättning: Malmö, Burlöv, Trelleborg, Vellinge

### *Erosionsförutsättningar i Malmö, Burlövs, Trelleborgs och Vellinge kommun*

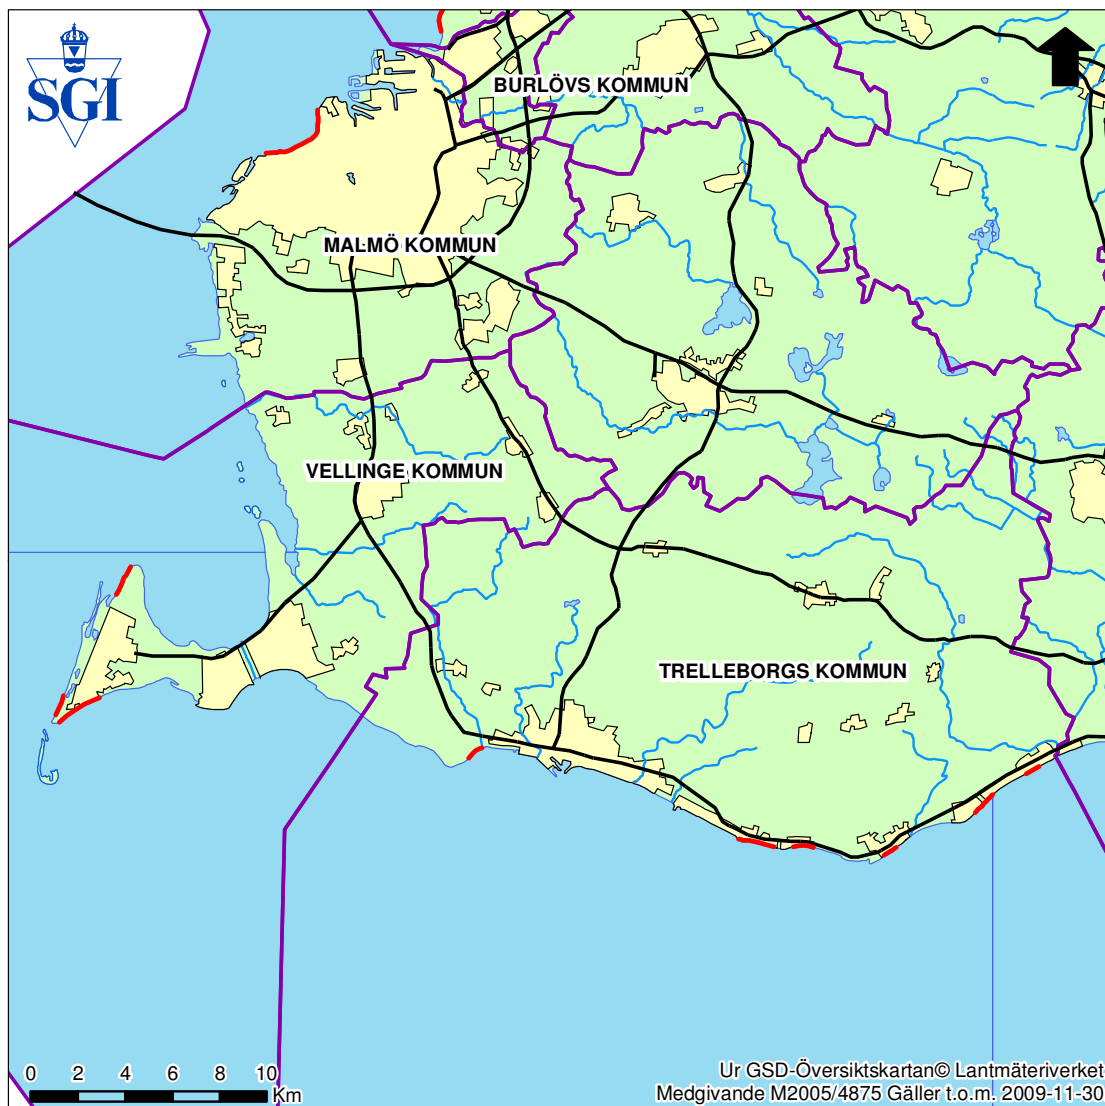
Redovisningen ingår i en översiktlig kartläggning av stranderosion i Sverige. Kartan visar områden med erosion baserade på uppgifter från respektive kommun. Uppgifterna utgör inte tillräckligt underlag för detaljerade studier.

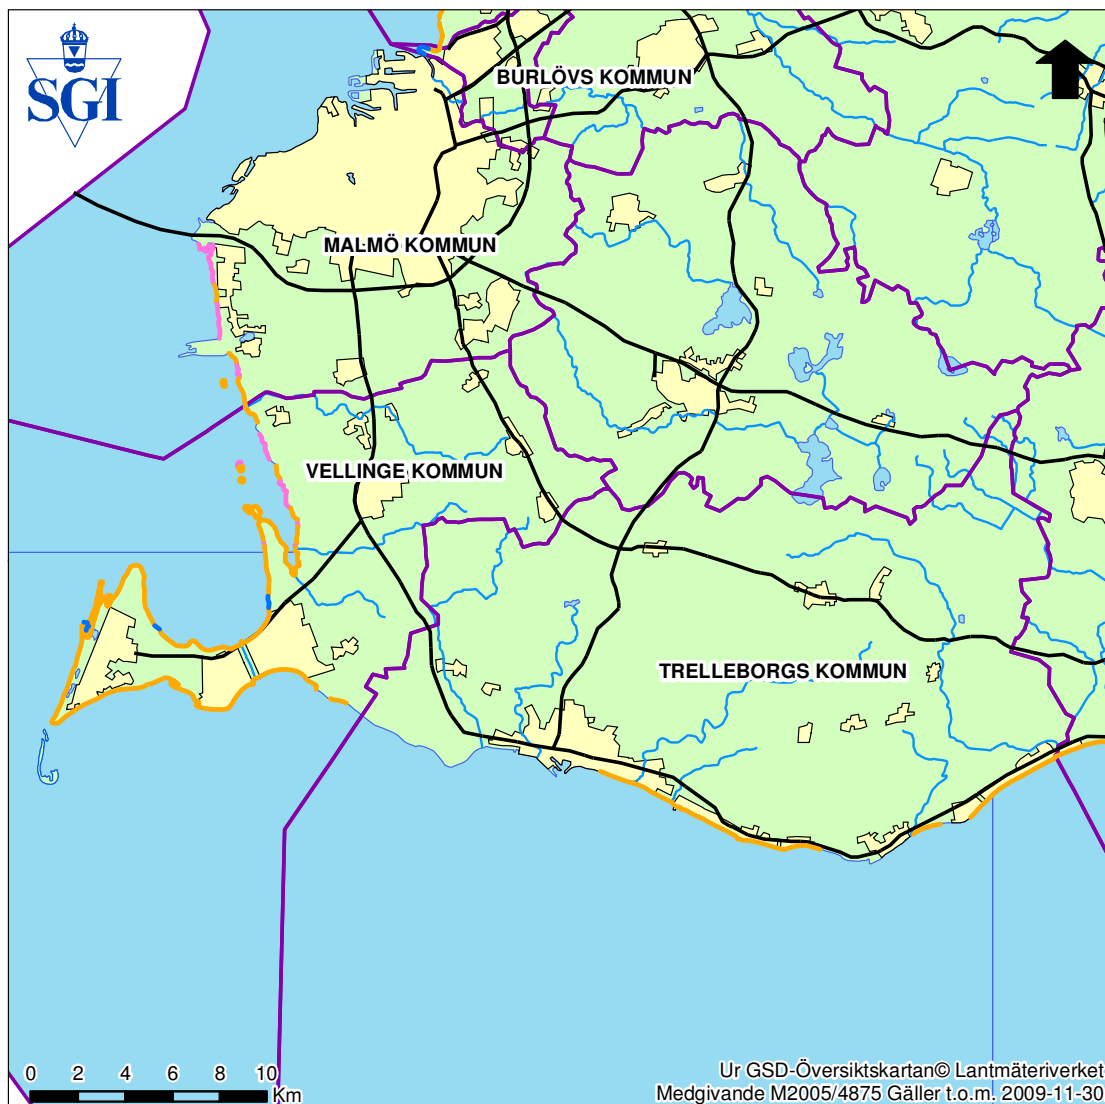
Redovisningen ingår i en översiktlig kartläggning av stranderosion i Sverige. Kartan visar områden med erosionskänsliga jordarter. Uppgifterna är baserade på SGU:s geologiska kartor. Materialet utgör inte tillräckligt underlag för detaljerade studier.
