Erosionsförhållanden: Borgholm (södra delen), Mönsterås

Redovisningen ingår i en översiktlig kartläggning av stranderosion i Sverige. Kartan visar områden med erosion baserade på uppgifter från respektive kommun. Uppgifterna utgör inte tillräckligt underlag för detaljerade studier.

Erosionsförutsättning: Borgholm (södra delen), Mönsterås

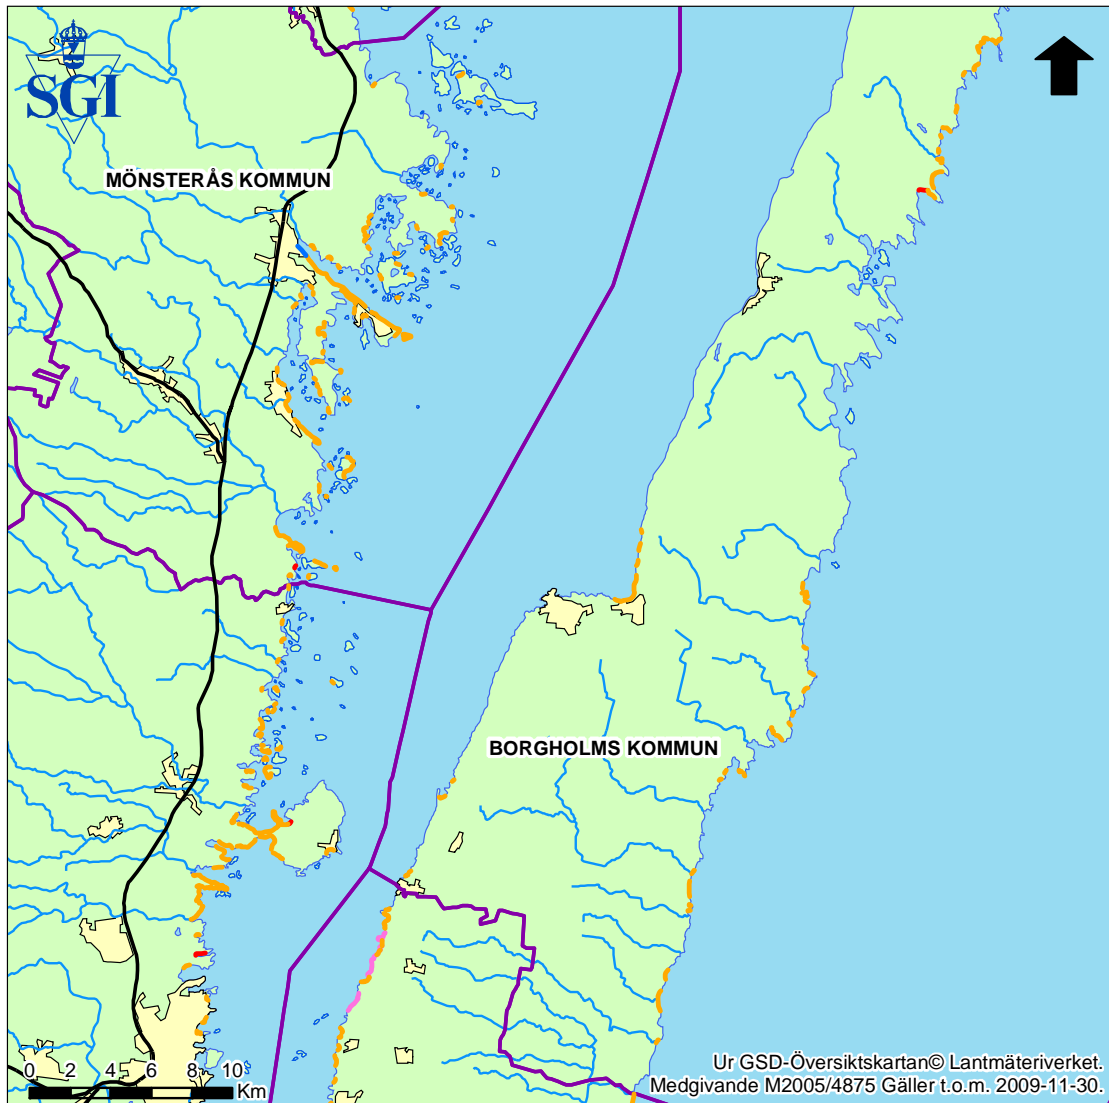
Erosionsförutsättningar i Mönsterås södra delen av Borgholms kommun

Redovisningen ingår i en översiktlig kartläggning av stranderosion i Sverige. Kartan visar områden med erosionskänsliga jordarter. Uppgifterna är baserade på SGU:s geologiska kartor. Materialet utgör inte tillräckligt underlag för detaljerade studier.
