Erosionsförhållanden: Orust, Stenungsund, Tjörn

Erosionsförhållanden i Orusts, Stenungsunds och Tjörns kommun

Erosionsförutsättning: Orust, Stenungsund, Tjörn

Erosionsförutsättningar i Orusts, Stenungsunds och Tjörns kommun

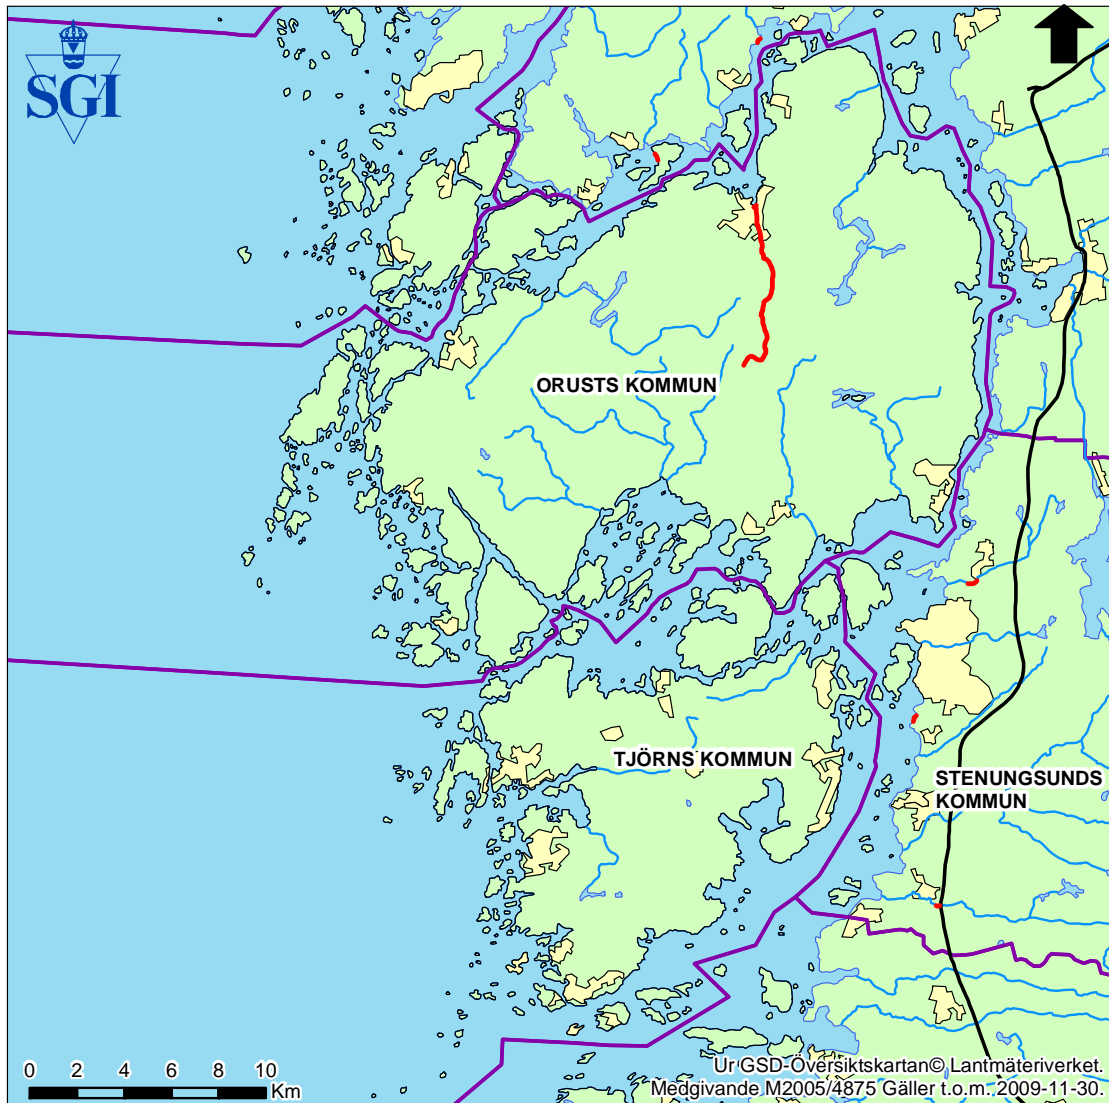
Redovisningen ingår i en översiktlig kartläggning av stranderosion i Sverige. Kartan visar områden med erosion baserade på uppgifter från respektive kommun. Uppgifterna utgör inte tillräckligt underlag för detaljerade studier.

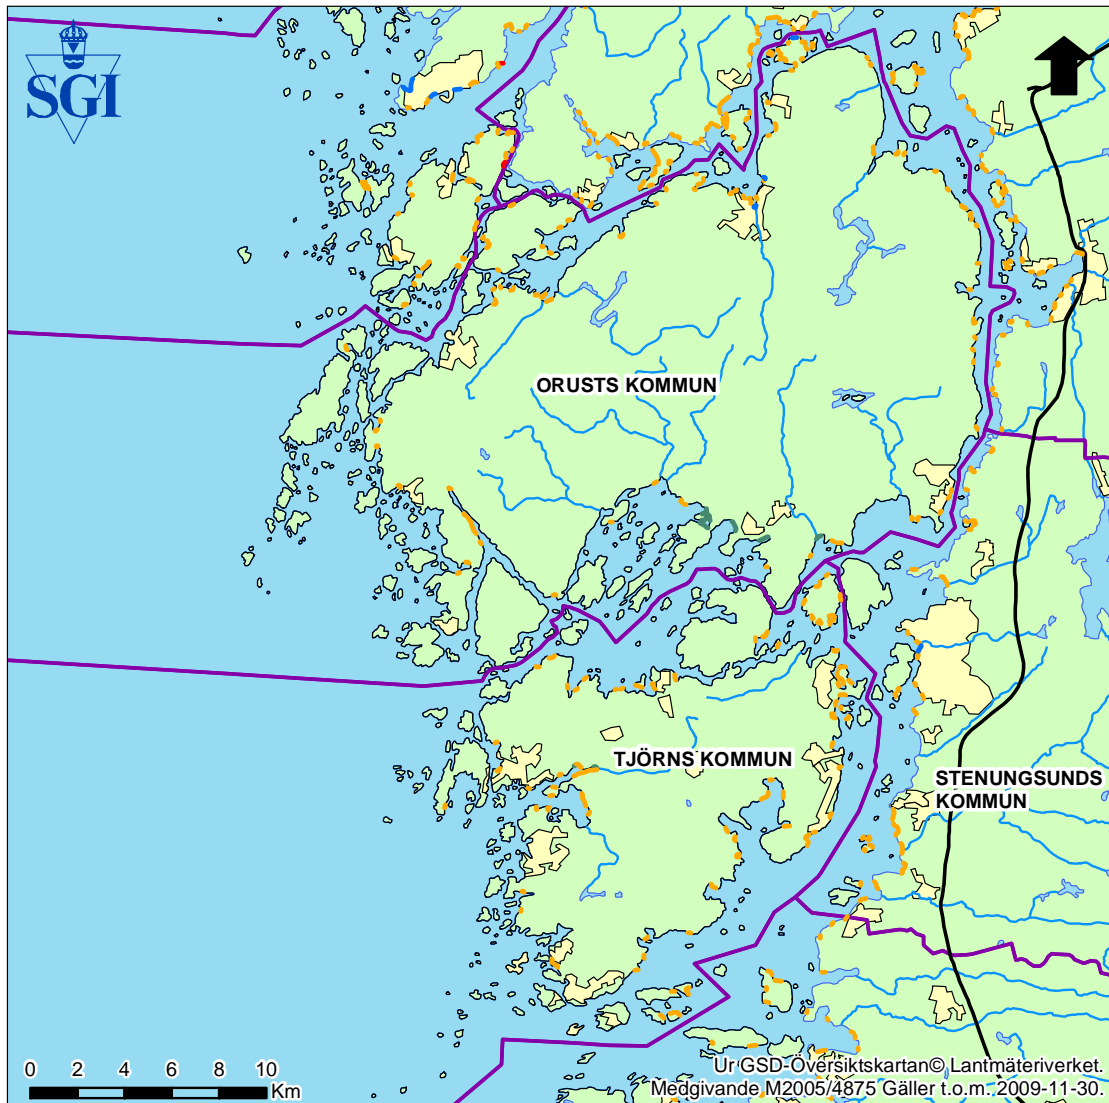
Redovisningen ingår i en översiktlig kartläggning av stranderosion i Sverige. Kartan visar områden med erosionskänsliga jordarter. Uppgifterna är baserade på SGU:s geologiska kartor. Materialet utgör inte tillräckligt underlag för detaljerade studier.
