Erosionsförhållanden: Nyköping, Oxelösund

Redovisningen ingår i en översiktlig kartläggning av stranderosion i Sverige. Kartan visar områden med erosion baserade på uppgifter från respektive kommun. Uppgifterna utgör inte tillräckligt underlag för detaljerade studier.

Erosionsförutsättning: Nyköping, Oxelösund

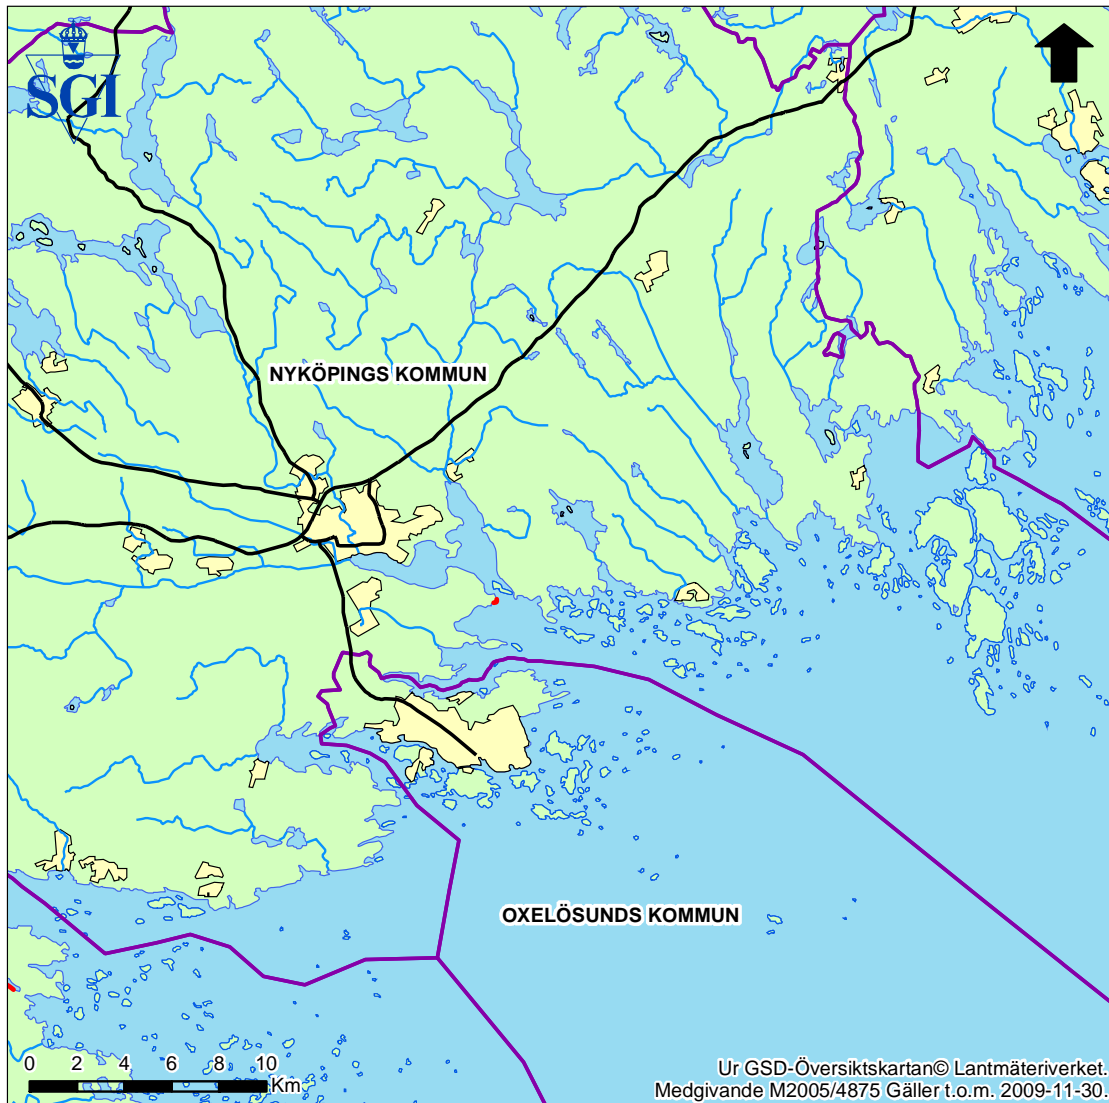
Erosionsförhållanden i Nyköpings och Oxelösunds kommun. (Enligt uppgift förekommer ingen stranderosion i Oxelösunds kommun.)

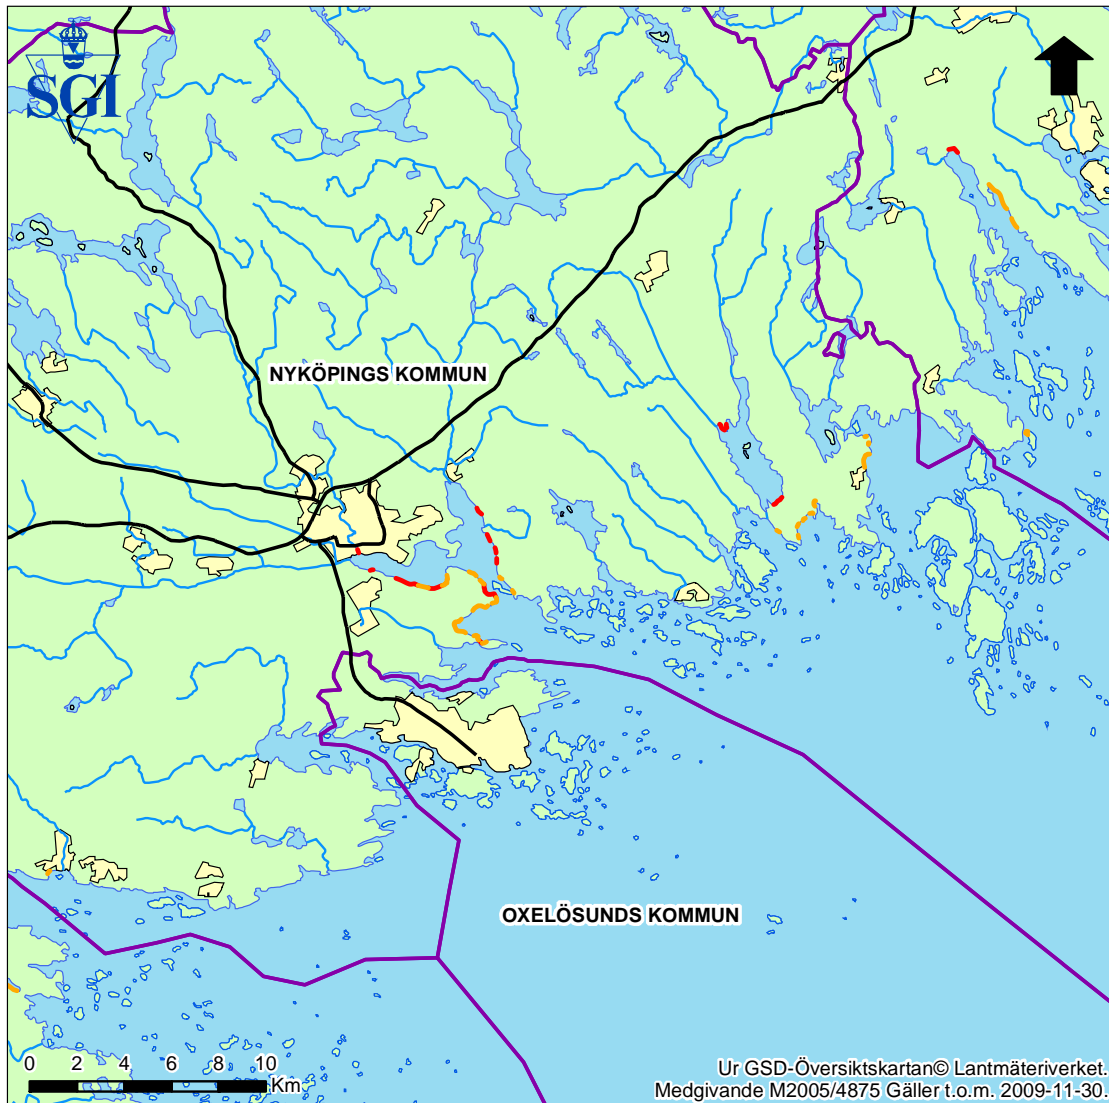
Erosionsförutsättningar i Nyköpings och Oxelösunds kommun.

Redovisningen ingår i en översiktlig kartläggning av stranderosion i Sverige. Kartan visar områden med erosionskänsliga jordarter. Uppgifterna är baserade på SGU:s geologiska kartor. Materialet utgör inte tillräckligt underlag för detaljerade studier.
