## Erosionsförhållanden: Skurup, Ystad

### *Erosionsförhållanden i Skurups och Ystads kommun*

## Erosionsförutsättning: Skurup, Ystad

### *Erosionsförutsättningar i Skurups och Ystads kommun*

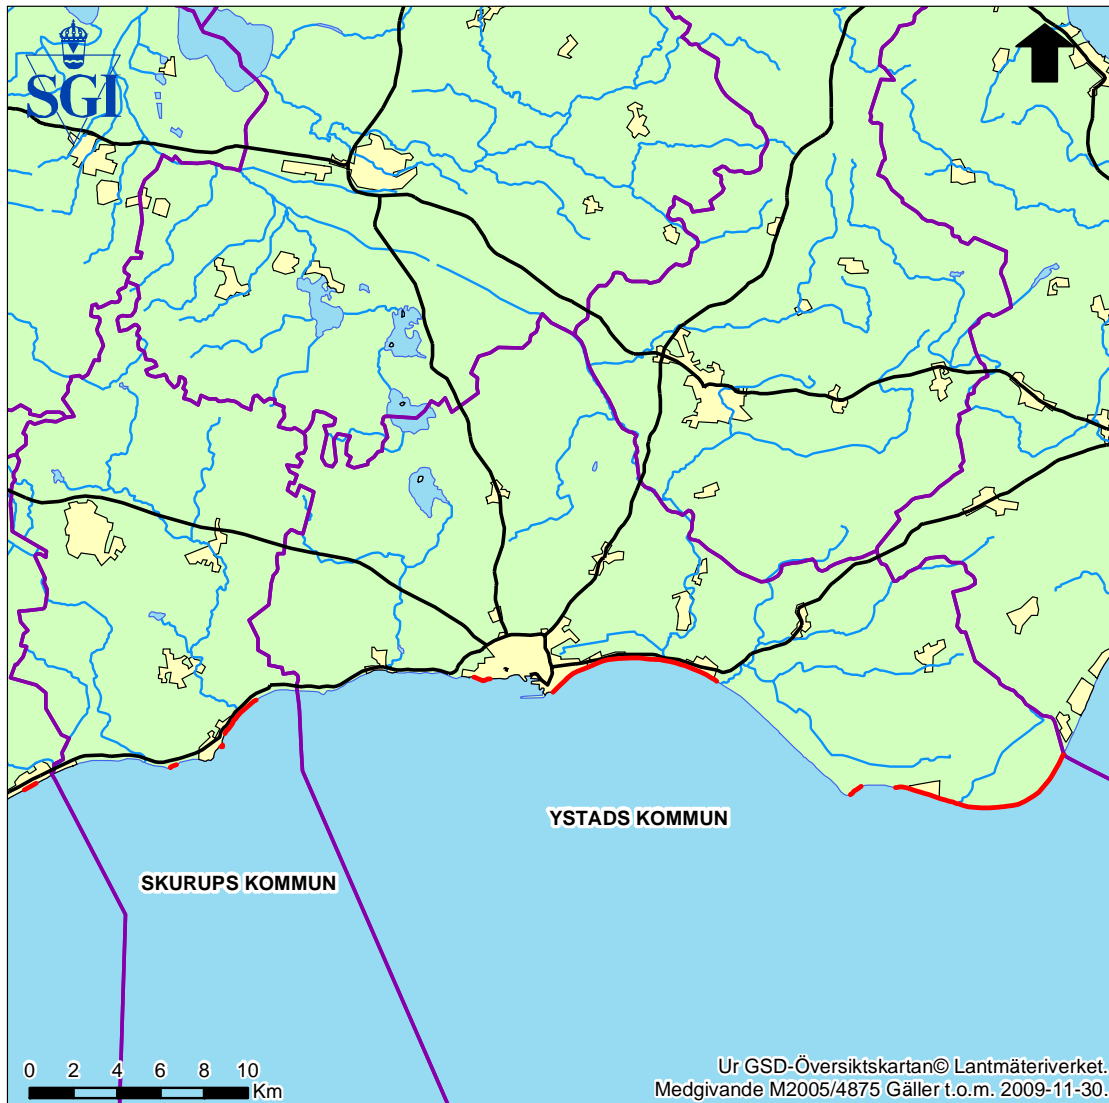
Redovisningen ingår i en översiktlig kartläggning av stranderosion i Sverige. Kartan visar områden med erosion baserade på uppgifter från respektive kommun. Uppgifterna utgör inte tillräckligt underlag för detaljerade studier.

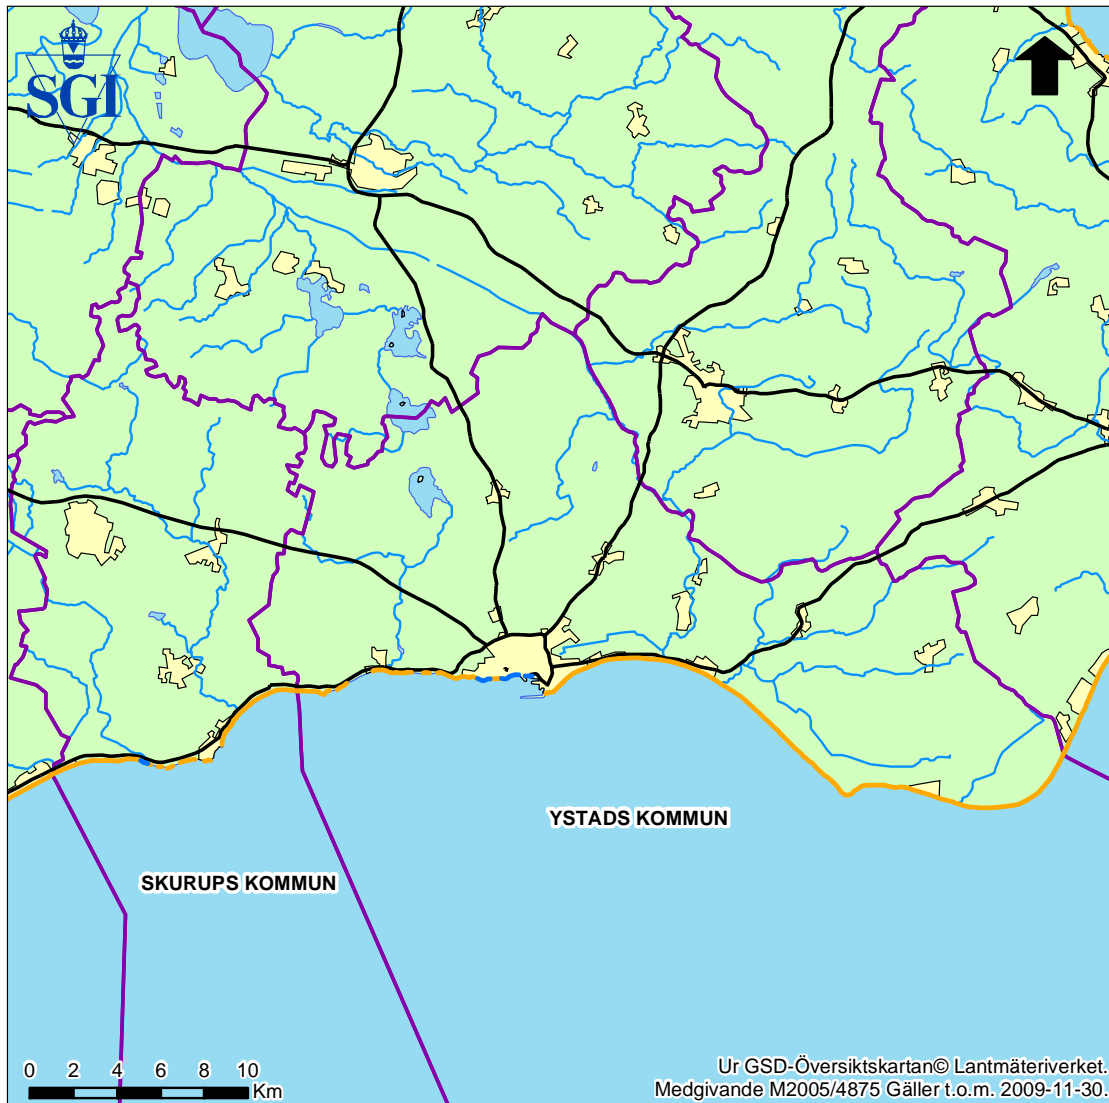
Redovisningen ingår i en översiktlig kartläggning av stranderosion i Sverige. Kartan visar områden med erosionskänsliga jordarter. Uppgifterna är baserade på SGU:s geologiska kartor. Materialet utgör inte tillräckligt underlag för detaljerade studier.
