## Erosionsförhållanden: Lysekil, Munkedal, Sotenäs, Uddevalla

### *Erosionsförhållanden i Lysekils, Munkedals, Sotenäs och Uddevalla kommun*

## Erosionsförutsättning: Lysekil, Munkedal, Sotenäs, Uddevalla

### *Erosionsförutsättningar i Lysekils, Munkedals, Sotenäs och Uddevalla kommun*

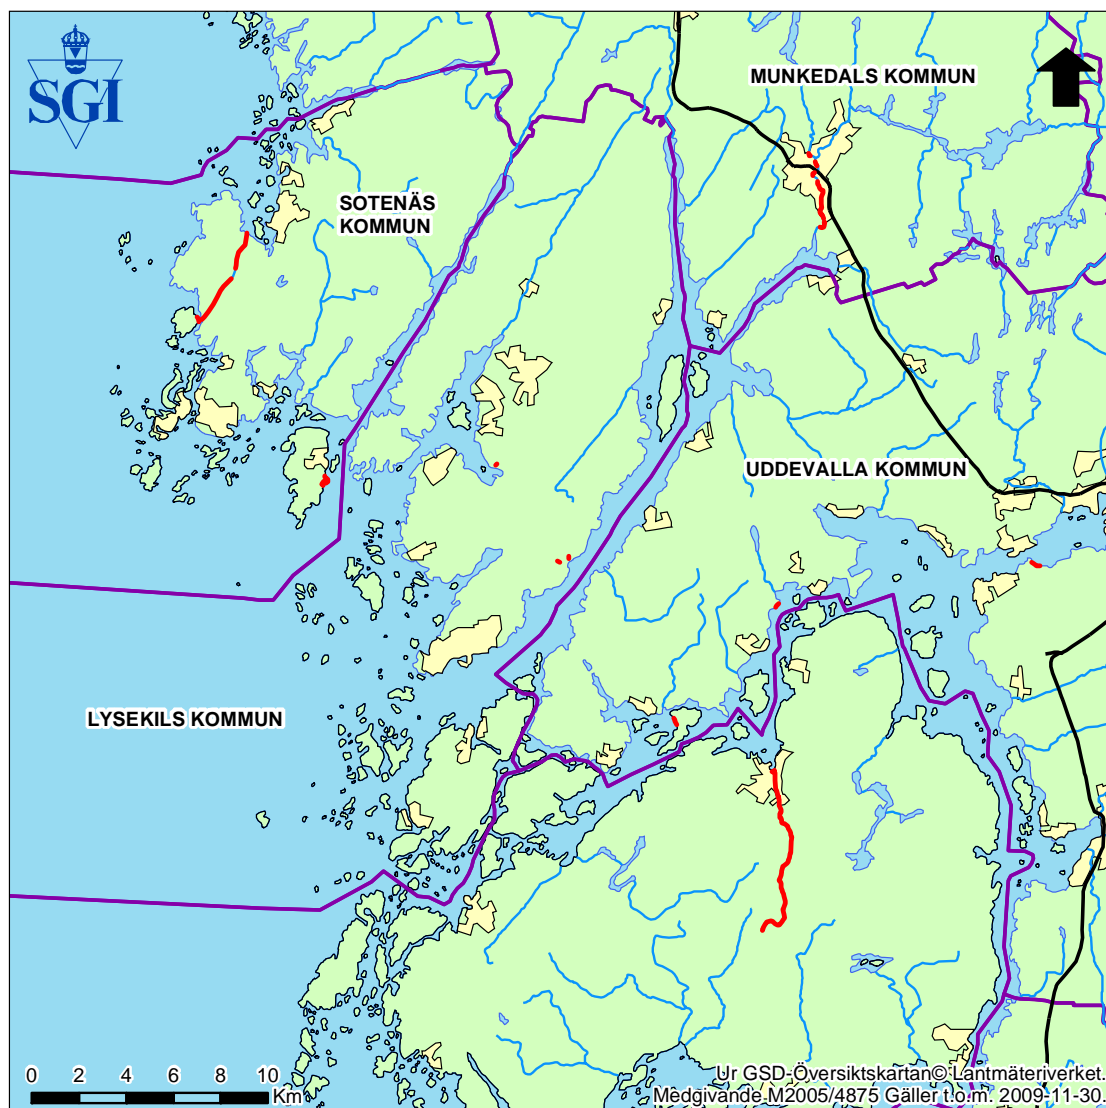
Redovisningen ingår i en översiktlig kartläggning av stranderosion i Sverige. Kartan visar områden med erosion baserade på uppgifter från respektive kommun. Uppgifterna utgör inte tillräckligt underlag för detaljerade studier.

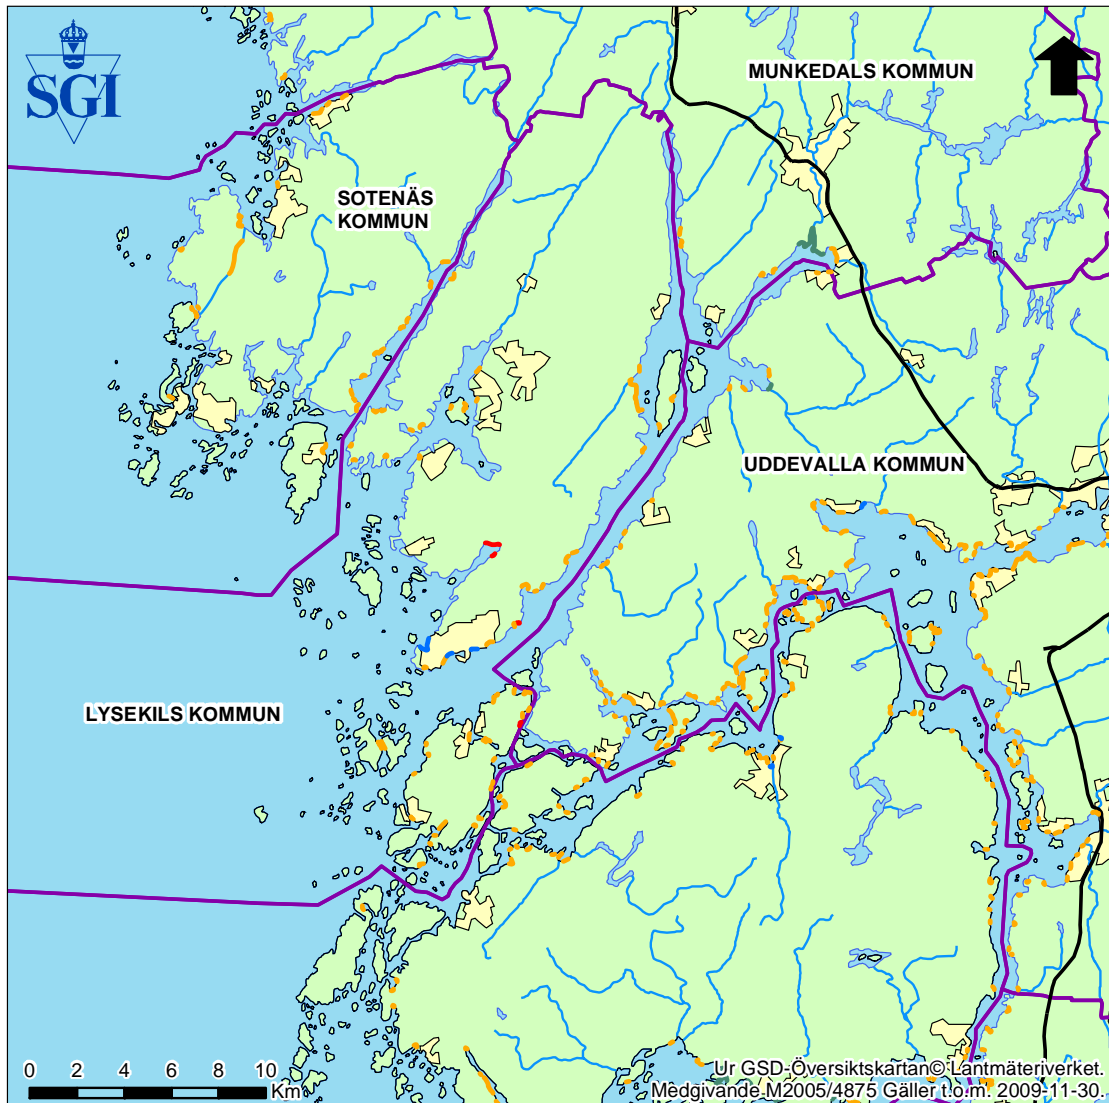
Redovisningen ingår i en översiktlig kartläggning av stranderosion i Sverige. Kartan visar områden med erosionskänsliga jordarter. Uppgifterna är baserade på SGU:s geologiska kartor. Materialet utgör inte tillräckligt underlag för detaljerade studier.
