## Erosionsförhållanden: Varberg

### *Erosionsförhållanden i Varbergs kommun*

## Erosionsförutsättning: Varberg

### Erosionsförutsättningar i Varbergs kommun

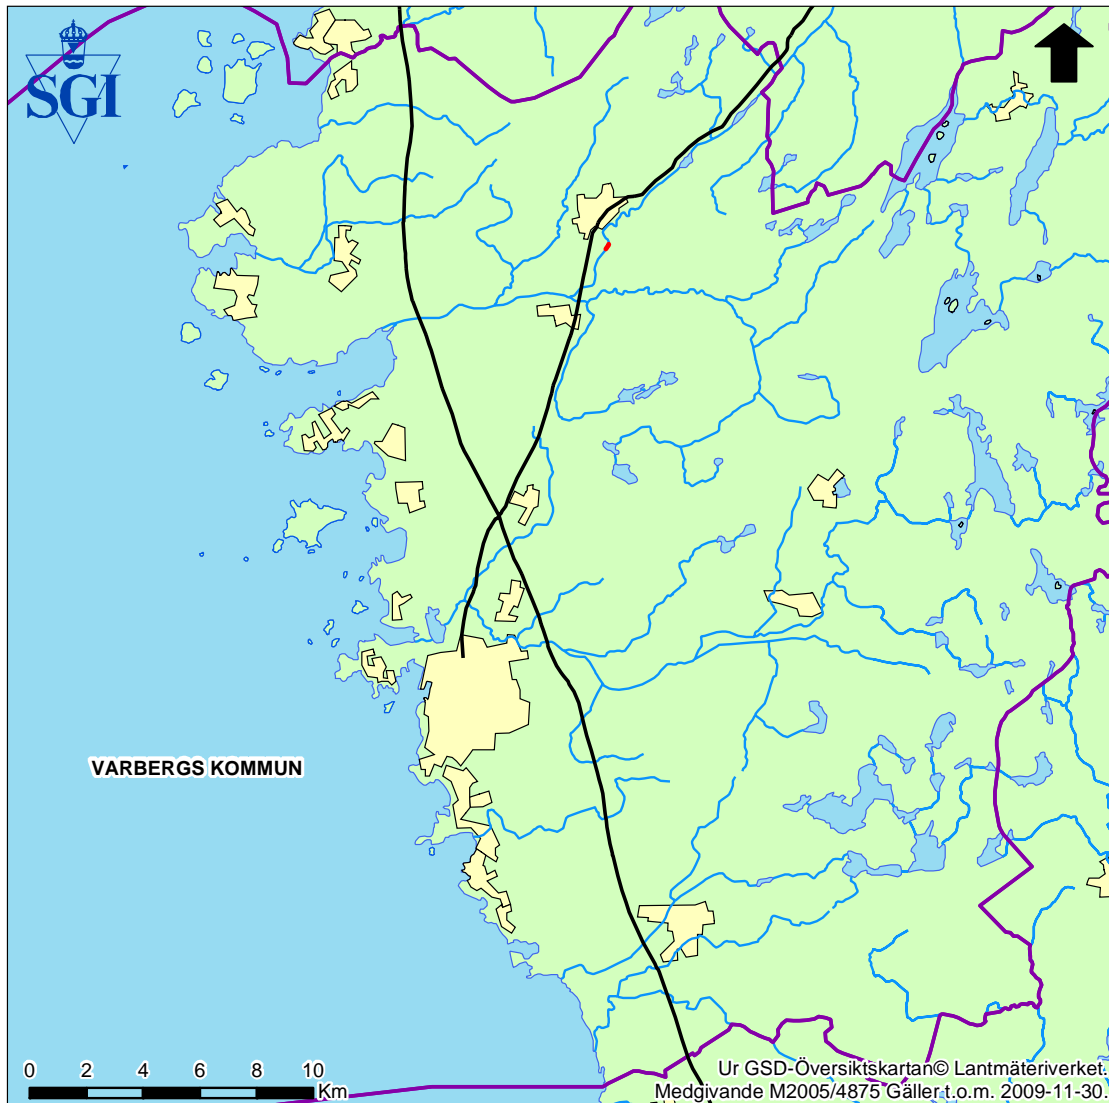
Redovisningen ingår i en översiktlig kartläggning av stranderosion i Sverige. Kartan visar områden med erosion baserade på uppgifter från respektive kommun. Uppgifterna utgör inte tillräckligt underlag för detaljerade studier.

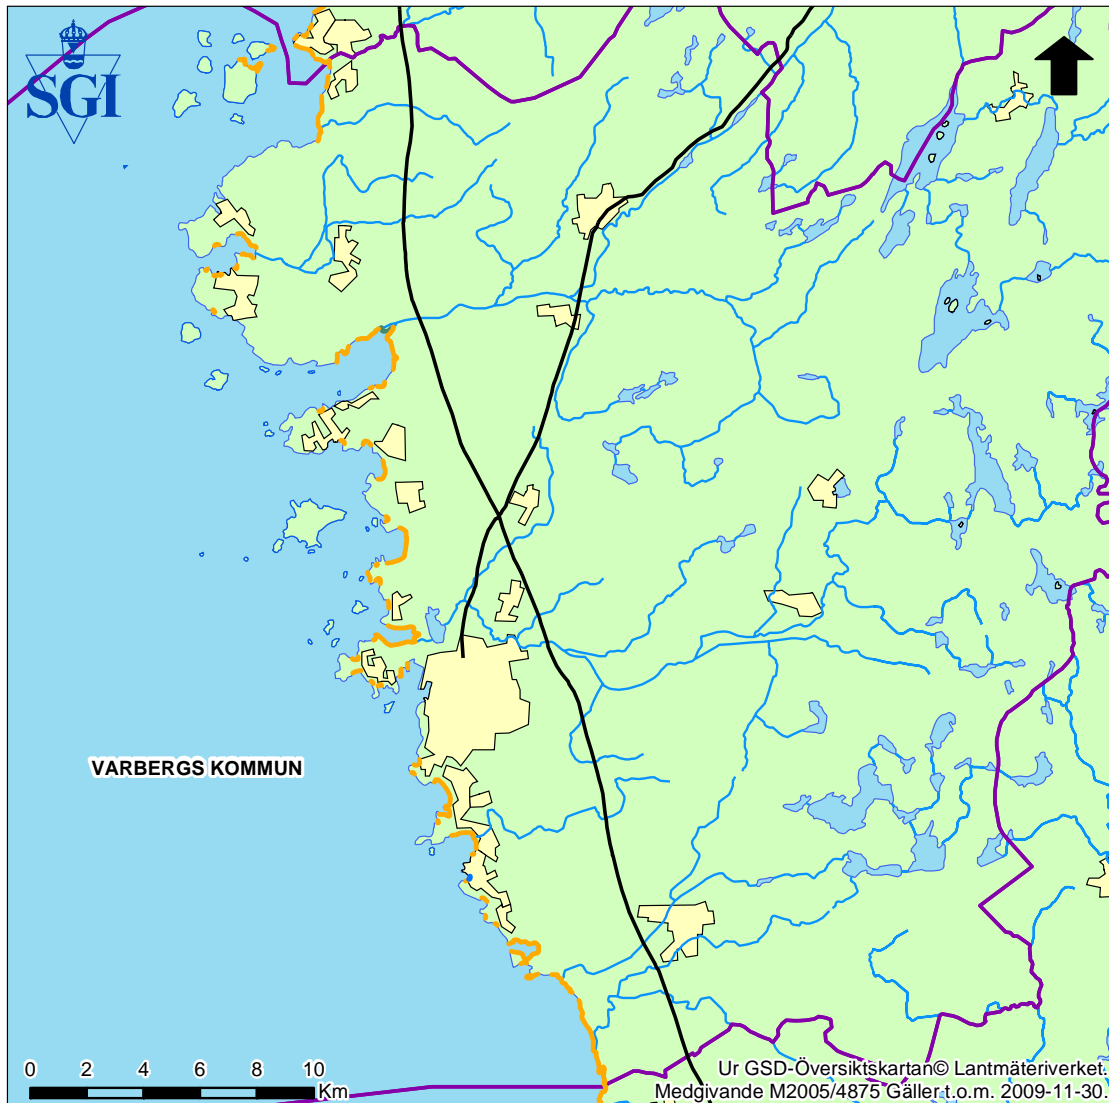
Redovisningen ingår i en översiktlig kartläggning av stranderosion i Sverige. Kartan visar områden med erosionskänsliga jordarter. Uppgifterna är baserade på SGU:s geologiska kartor. Materialet utgör inte tillräckligt underlag för detaljerade studier.
