## Erosionsförhållanden: Västervik

### *Erosionsförhållanden i Västerviks kommun*

## Erosionsförutsättning: Västervik

### *Erosionsförutsättningar i Västerviks kommun*

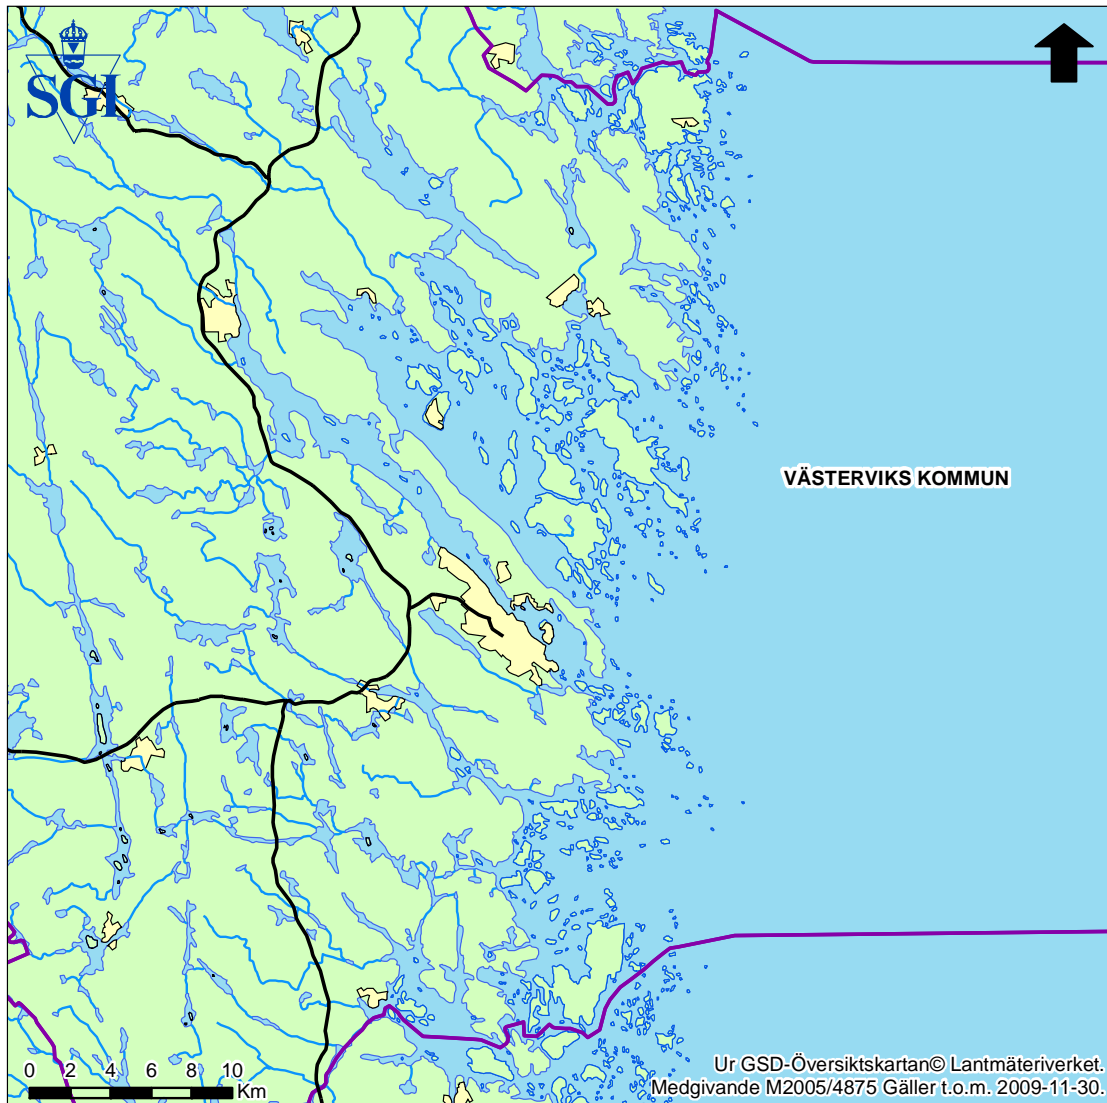
Redovisningen ingår i en översiktlig kartläggning av stranderosion i Sverige. Kartan visar områden med erosion baserade på uppgifter från respektive kommun. Uppgifterna utgör inte tillräckligt underlag för detaljerade studier.

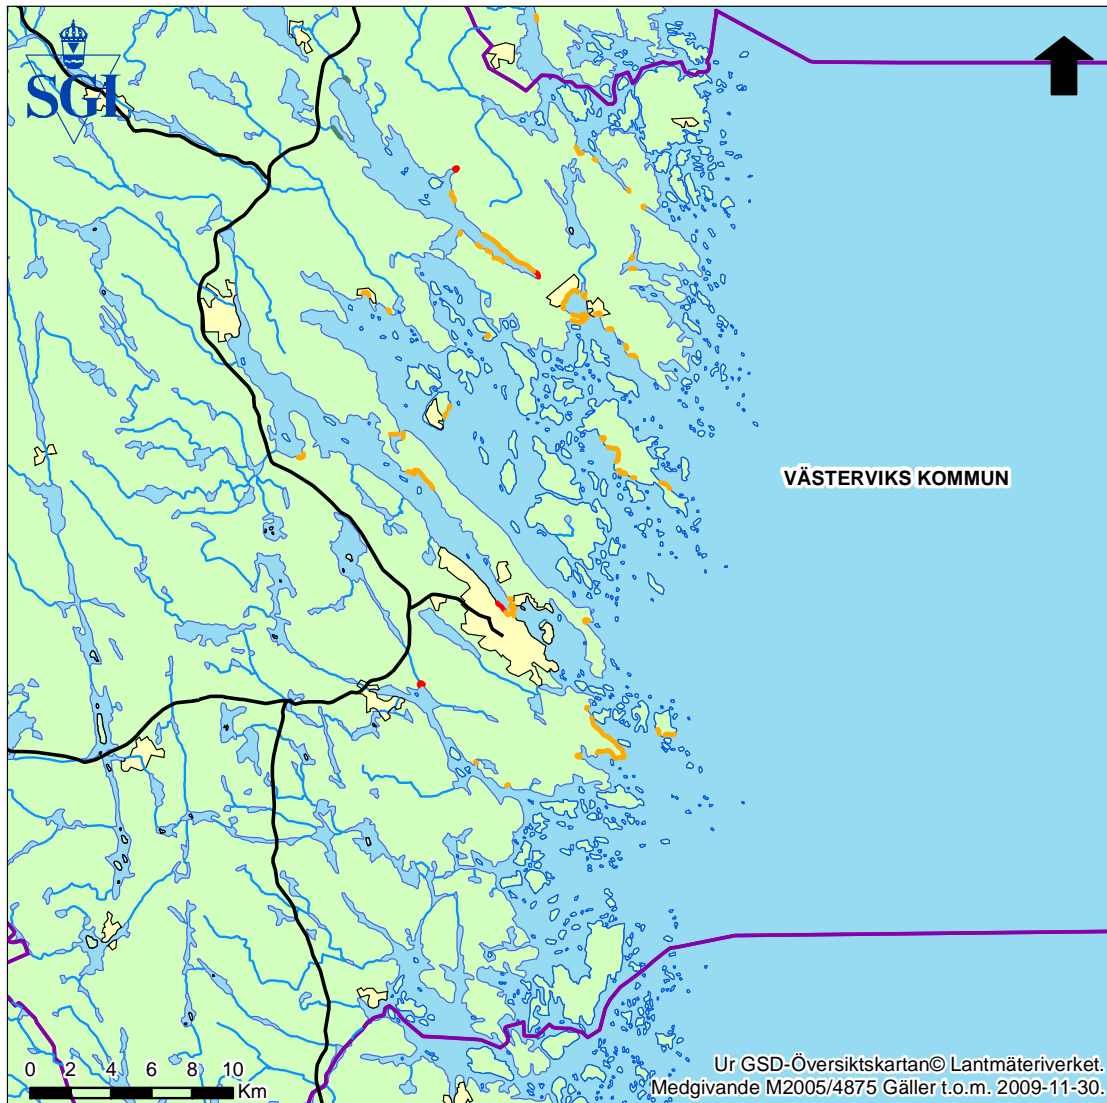
Redovisningen ingår i en översiktlig kartläggning av stranderosion i Sverige. Kartan visar områden med erosionskänsliga jordarter. Uppgifterna är baserade på SGU:s geologiska kartor. Materialet utgör inte tillräckligt underlag för detaljerade studier.
