Erosionsförhållanden: Danderyd, Huddinge, Lidingö, Nacka, Solna, Stockholm, Tyresö, Täby, Vaxholm

Erosionsförhållanden

Erosionsförutsättning: Danderyd, Huddinge, Lidingö, Nacka, Solna, Stockholm, Tyresö, Täby, Vaxholm

Erosionsförutsättningar

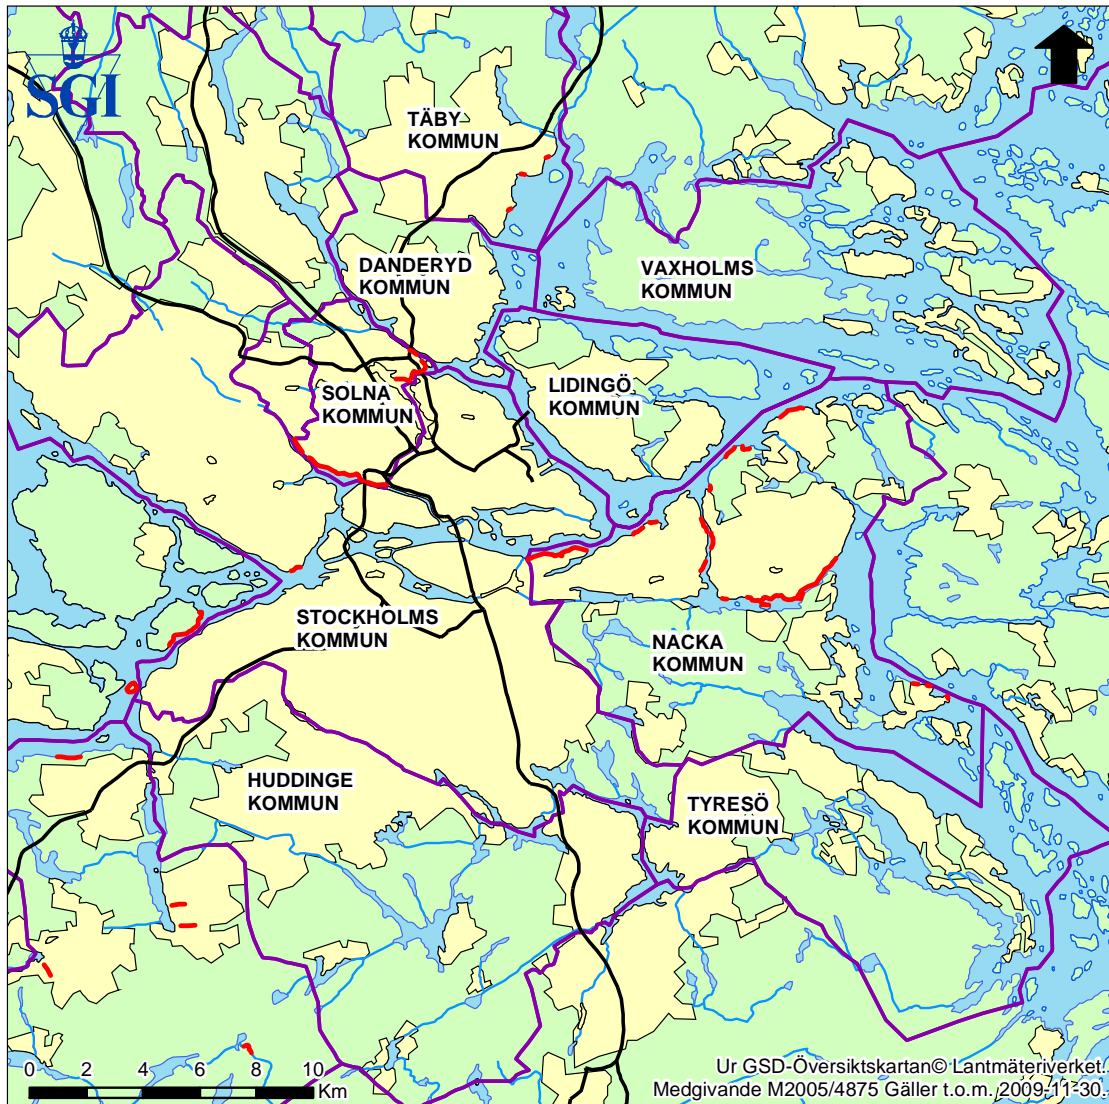
Erosionsförhållanden i Danderyds, Huddinge, Lidingö, Nacka, Solna, Stockholms, Tyresö, Täby och Vaxholms kommun. (Enligt uppgift förekommer ingen eller ringa stranderosion i Danderyds, Huddinge, Lidingö, Tyresö och Vaxholms kommun.)

Redovisningen ingår i en översiktlig kartläggning av stranderosion i Sverige. Kartan visar områden med erosion baserade på uppgifter från respektive kommun. Uppgifterna utgör inte tillräckligt underlag för detaljerade studier.

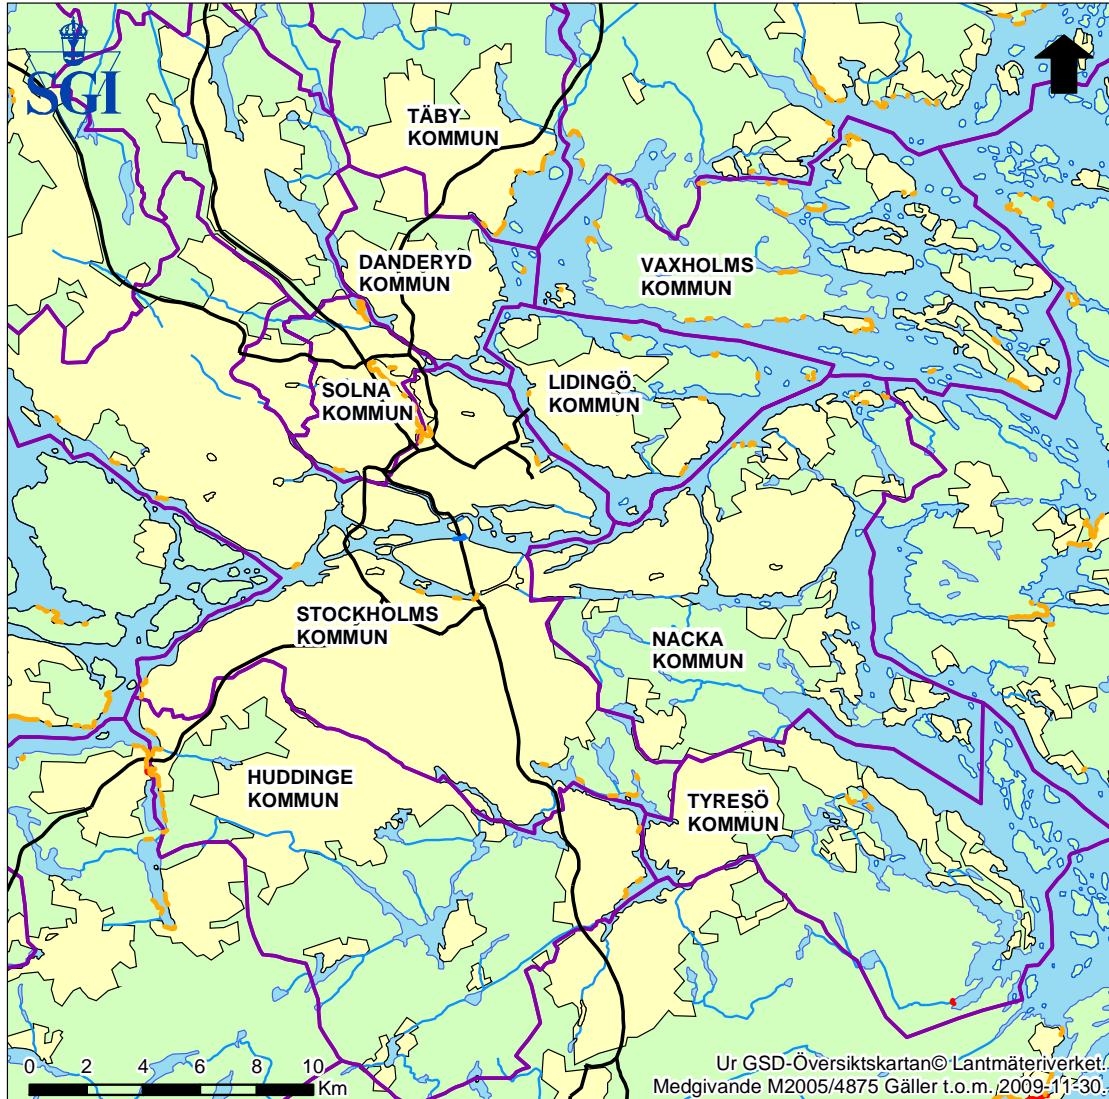
Erosionsförutsättningar i Danderyds, Huddinge, Lidingö, Nacka, Solna, Stockholms, Tyresö, Täby och Vaxholms kommun

Redovisningen ingår i en översiktlig kartläggning av stranderosion i Sverige. Kartan visar områden med erosionskänsliga jordarter. Uppgifterna är baserade på SGU:s geologiska kartor. Materialet utgör inte tillräckligt underlag för detaljerade studier.
