## Erosionsförhållanden: Åmål

### **Erosionsförhållanden**

## Erosionsförutsättning: Åmål

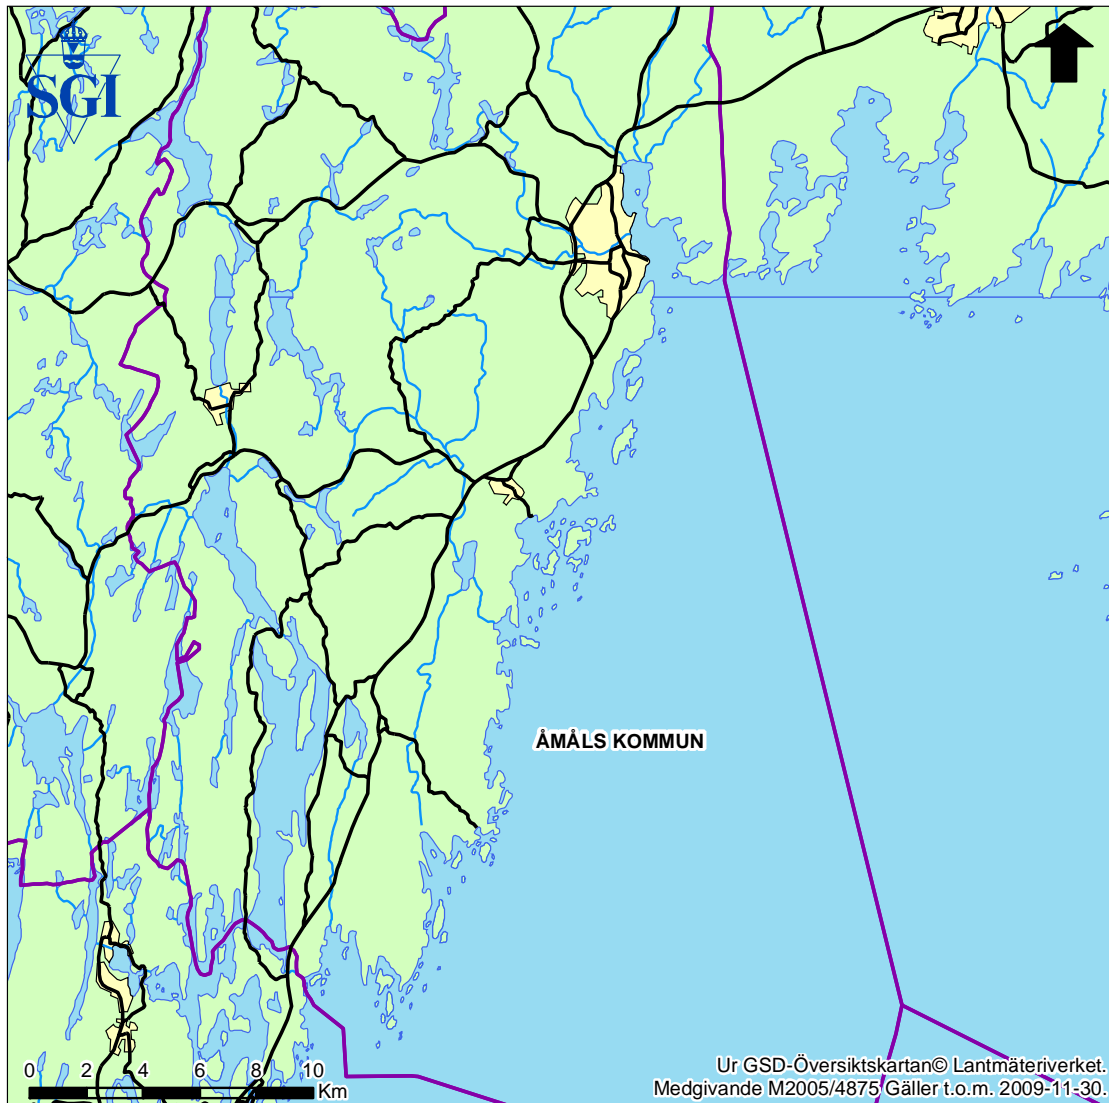
*Erosionsförhållanden i Åmåls kommun. Enligt uppgift förekommer ingen stranderosion i kommunen.*

Redovisningen ingår i en översiktlig kartläggning av stranderosion i Sverige. Kartan visar områden med erosion baserade på uppgifter från respektive kommun. Uppgifterna utgör inte tillräckligt underlag för detaljerade studier.

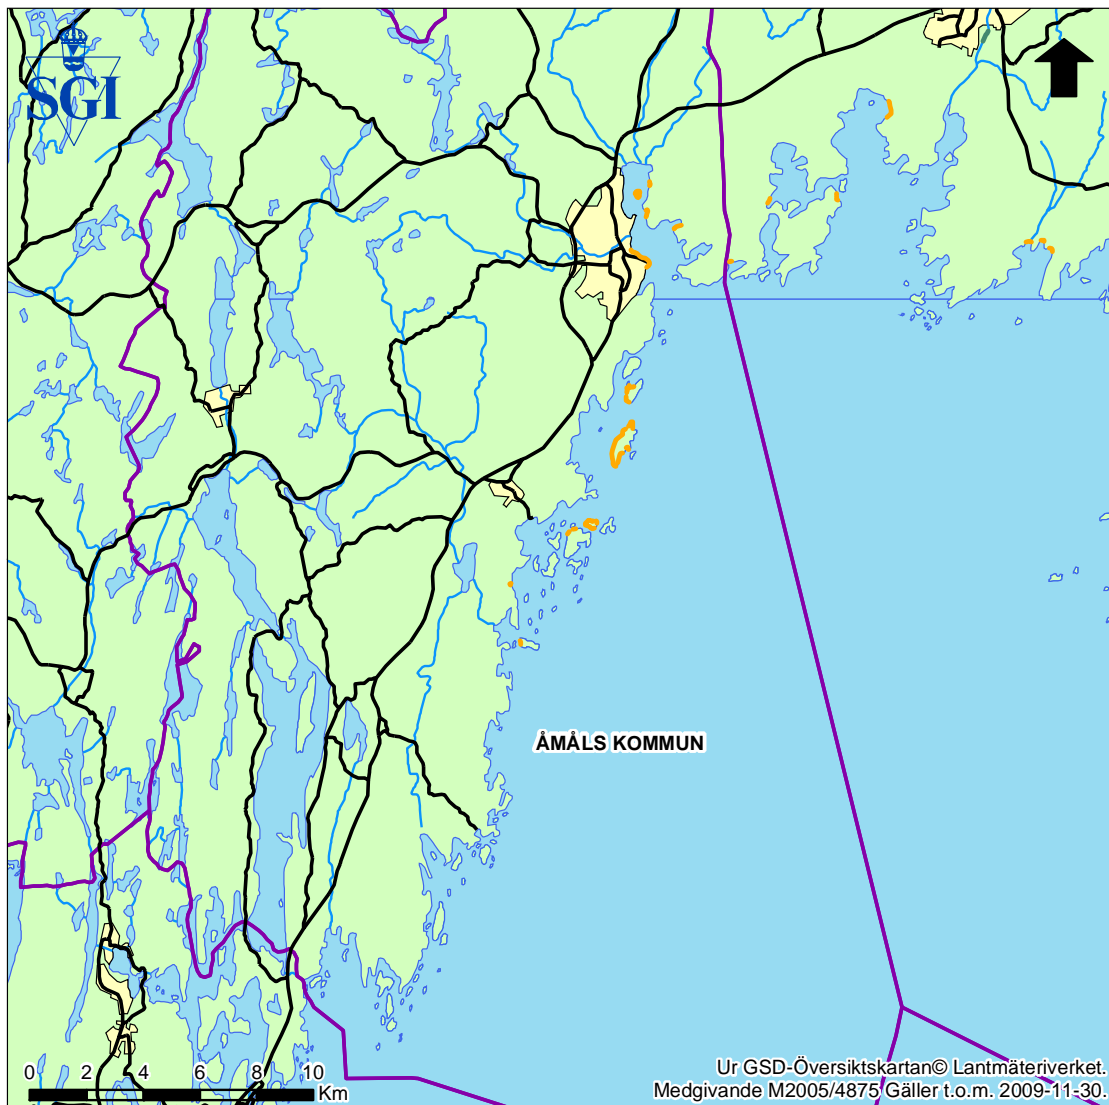
### *Erosionsförutsättningar i Åmåls kommun.*

Redovisningen ingår i en översiktlig kartläggning av stranderosion i Sverige. Kartan visar områden med erosionskänsliga jordarter. Uppgifterna är baserade på SGU:s geologiska kartor. Materialet utgör inte tillräckligt underlag för detaljerade studier.
