## Erosionsförhållanden: Berg

### **Erosionsförhållanden**

Redovisningen ingår i en översiktlig kartläggning av stranderosion i Sverige. Kartan visar områden med erosion baserade på uppgifter från respektive kommun. Uppgifterna utgör inte tillräckligt underlag för detaljerade studier.

## Erosionsförutsättning: Berg

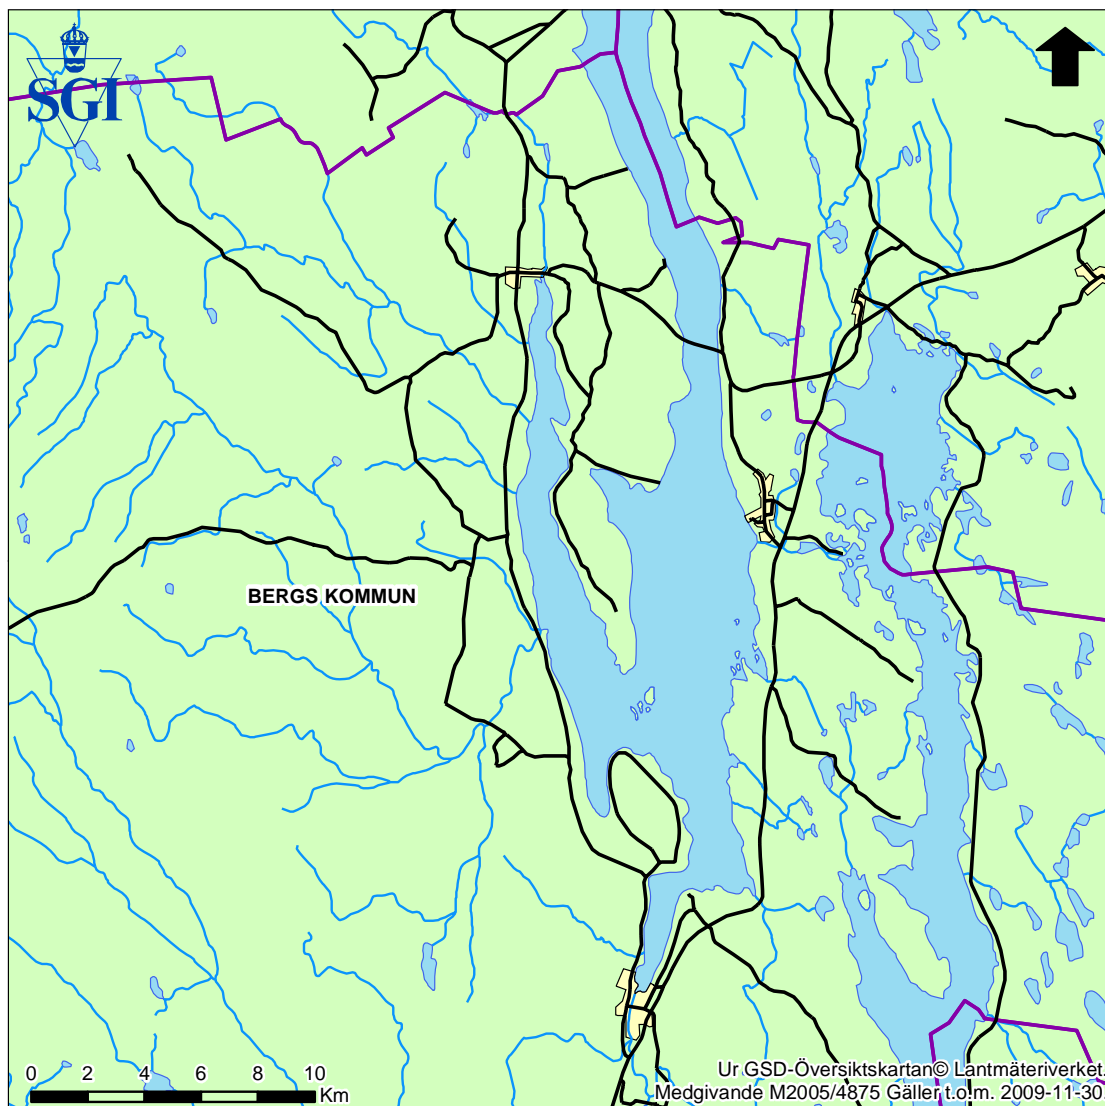
*Erosionsförhållanden i Bergs kommun. Enligt uppgift förekommer ingen stranderosion i kommunen.*

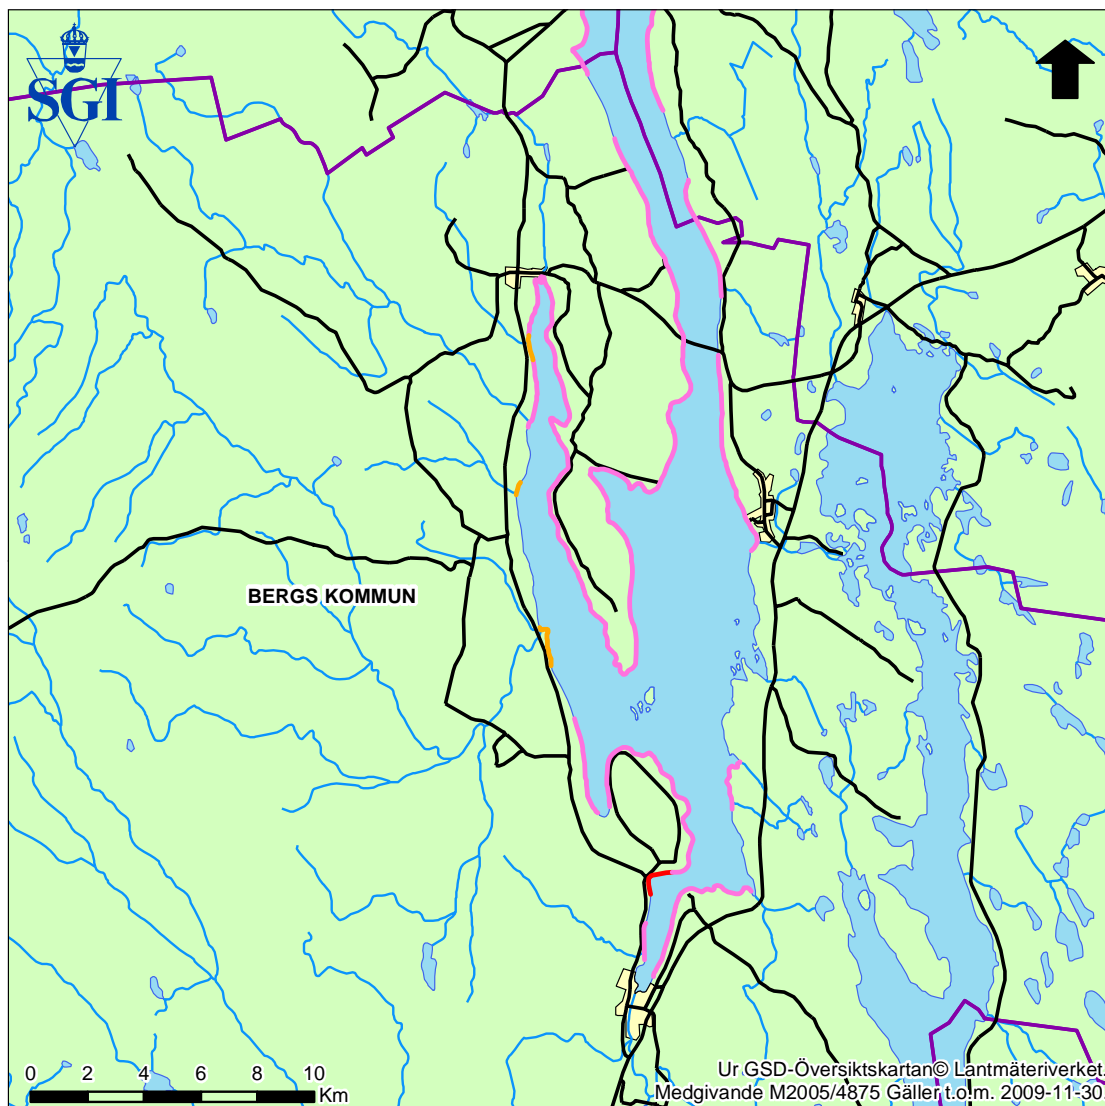
### *Erosionsförutsättningar i Bergs kommun.*

Redovisningen ingår i en översiktlig kartläggning av stranderosion i Sverige. Kartan visar områden med erosionskänsliga jordarter. Uppgifterna är baserade på SGU:s geologiska kartor. Materialet utgör inte tillräckligt underlag för detaljerade studier.
