Erosionsförhållanden: Danderyd, Huddinge, Lidingö, Nacka, Solna, Stockholm, Tyresö, Täby, Vaxholm

Redovisningen ingår i en översiktlig kartläggning av stranderosion i Sverige. Kartan visar områden med erosion baserade på uppgifter från respektive kommun. Uppgifterna utgör inte tillräckligt underlag för detaljerade studier.

Erosionsförutsättning: Danderyd, Huddinge, Lidingö, Nacka, Solna, Stockholm, Tyresö, Täby, Vaxholm

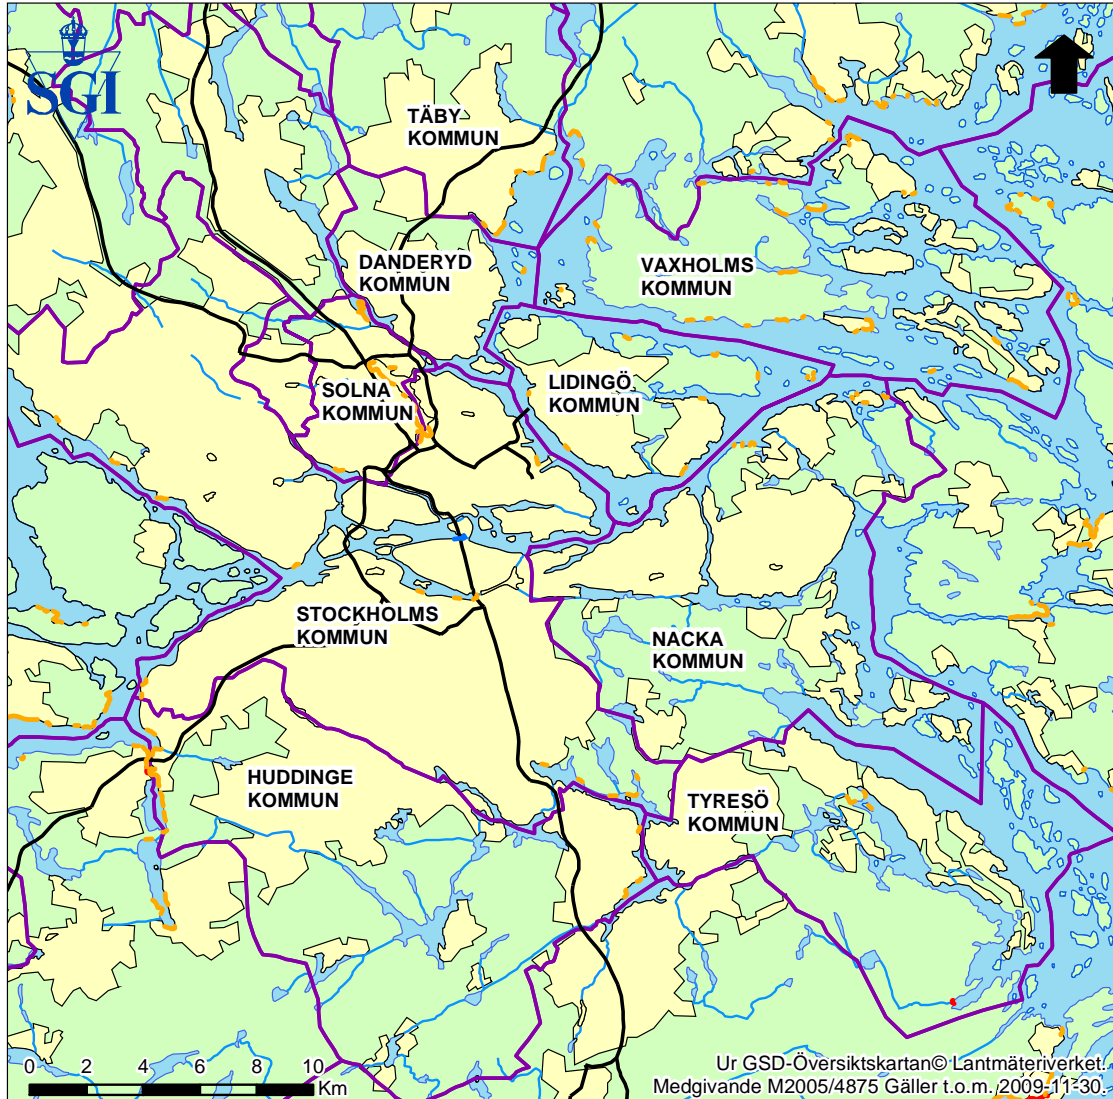
Erosionsförutsättningar i Danderyds, Huddinge, Lidingö, Nacka, Solna, Stockholms, Tyresö, Täby och Vaxholms kommun

Redovisningen ingår i en översiktlig kartläggning av stranderosion i Sverige. Kartan visar områden med erosionskänsliga jordarter. Uppgifterna är baserade på SGU:s geologiska kartor. Materialet utgör inte tillräckligt underlag för detaljerade studier.
