Erosionsförhållanden: Eskilstuna (mot Hjälmaren), Kungsör, Köping

Erosionsförhållanden

Redovisningen ingår i en översiktlig kartläggning av stranderosion i Sverige. Kartan visar områden med erosion baserade på uppgifter från respektive kommun. Uppgifterna utgör inte tillräckligt underlag för detaljerade studier. ©

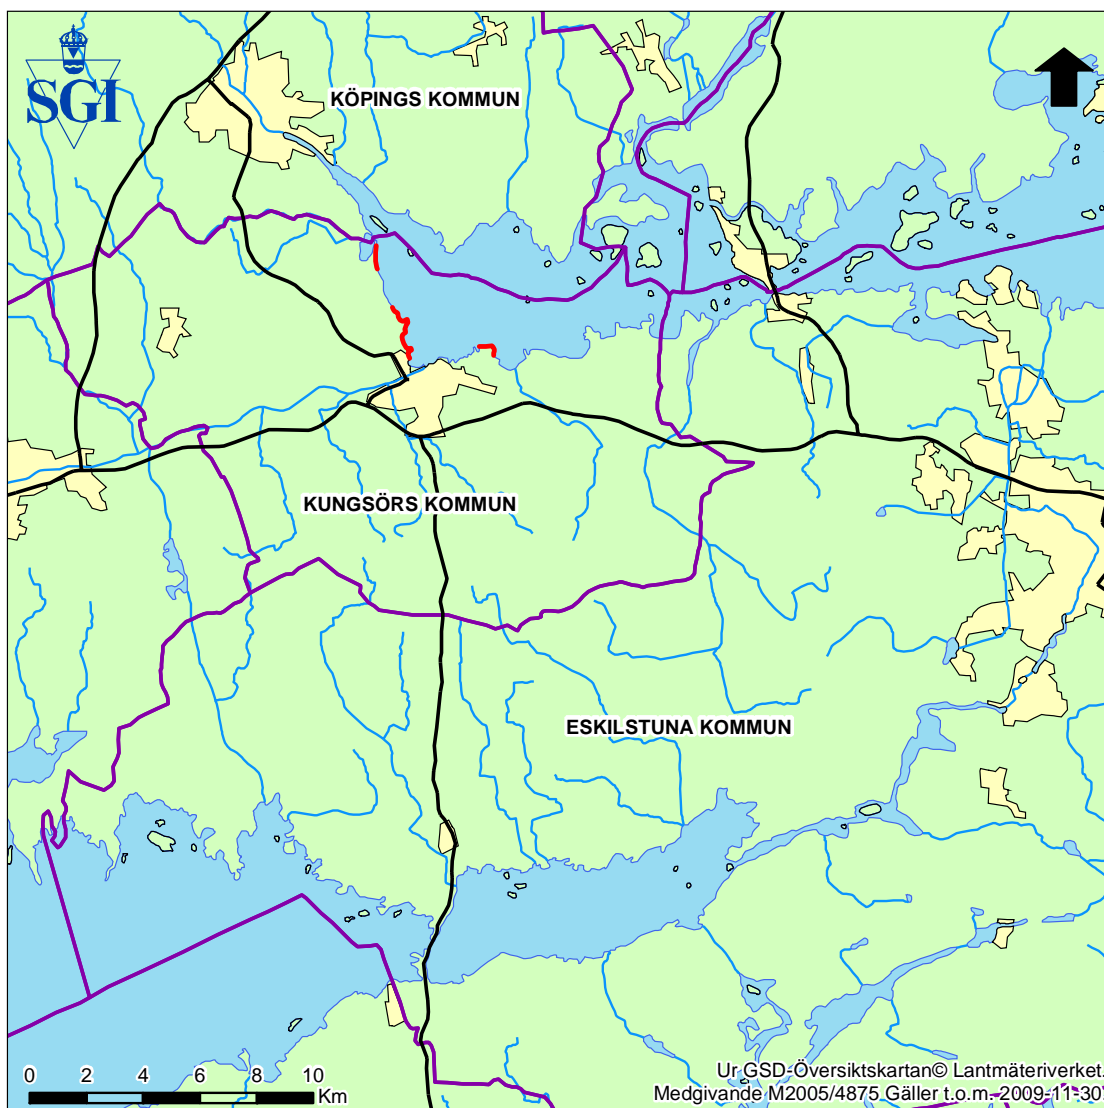
Erosionsförhållanden i Kungsörs och Köpings kommun samt Eskilstuna kommun med strand mot Hjälmaren. (Enligt uppgift förekommer ingen stranderosion i Eskilstunas och Köpings kommun.)

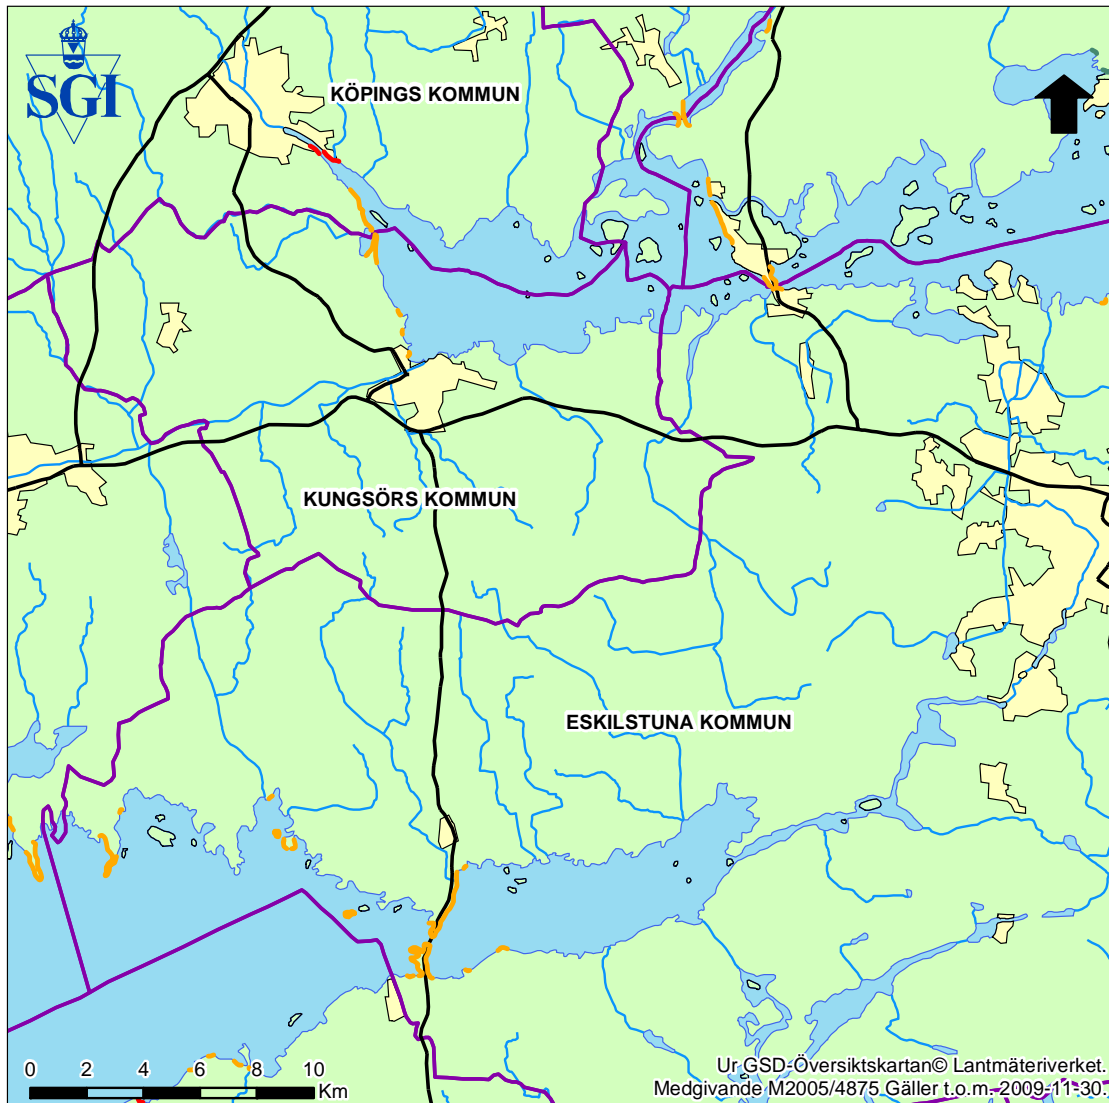
Erosionsförutsättning: Eskilstuna (mot Hjälmaren), Kungsör, Köping

Erosionsförutsättningar i Kungsörs och Köpings kommun samt Eskilstuna kommun med strand mot Hjälmaren

Redovisningen ingår i en översiktlig kartläggning av stranderosion i Sverige. Kartan visar områden med erosionskänsliga jordarter. Uppgifterna är baserade på SGU:s geologiska kartor. Materialet utgör inte tillräckligt underlag för detaljerade studier.
