Erosionsförhållanden: Leksand

Redovisningen ingår i en översiktlig kartläggning av stranderosion i Sverige. Kartan visar områden med erosion baserade på uppgifter från respektive kommun. Uppgifterna utgör inte tillräckligt underlag för detaljerade studier.

Erosionsförutsättning: Leksand

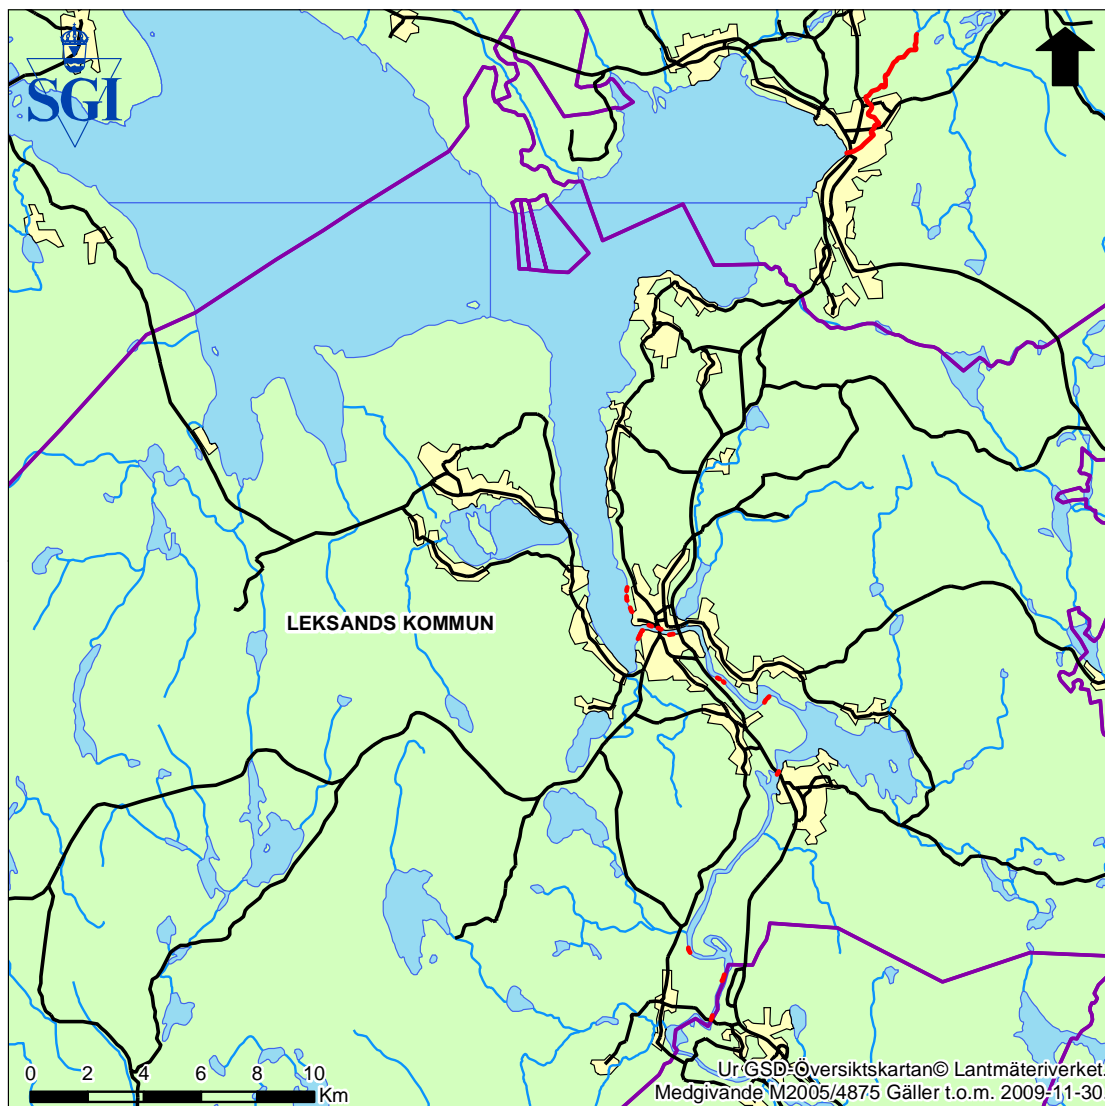
Erosionsförhållanden i Leksands kommun.

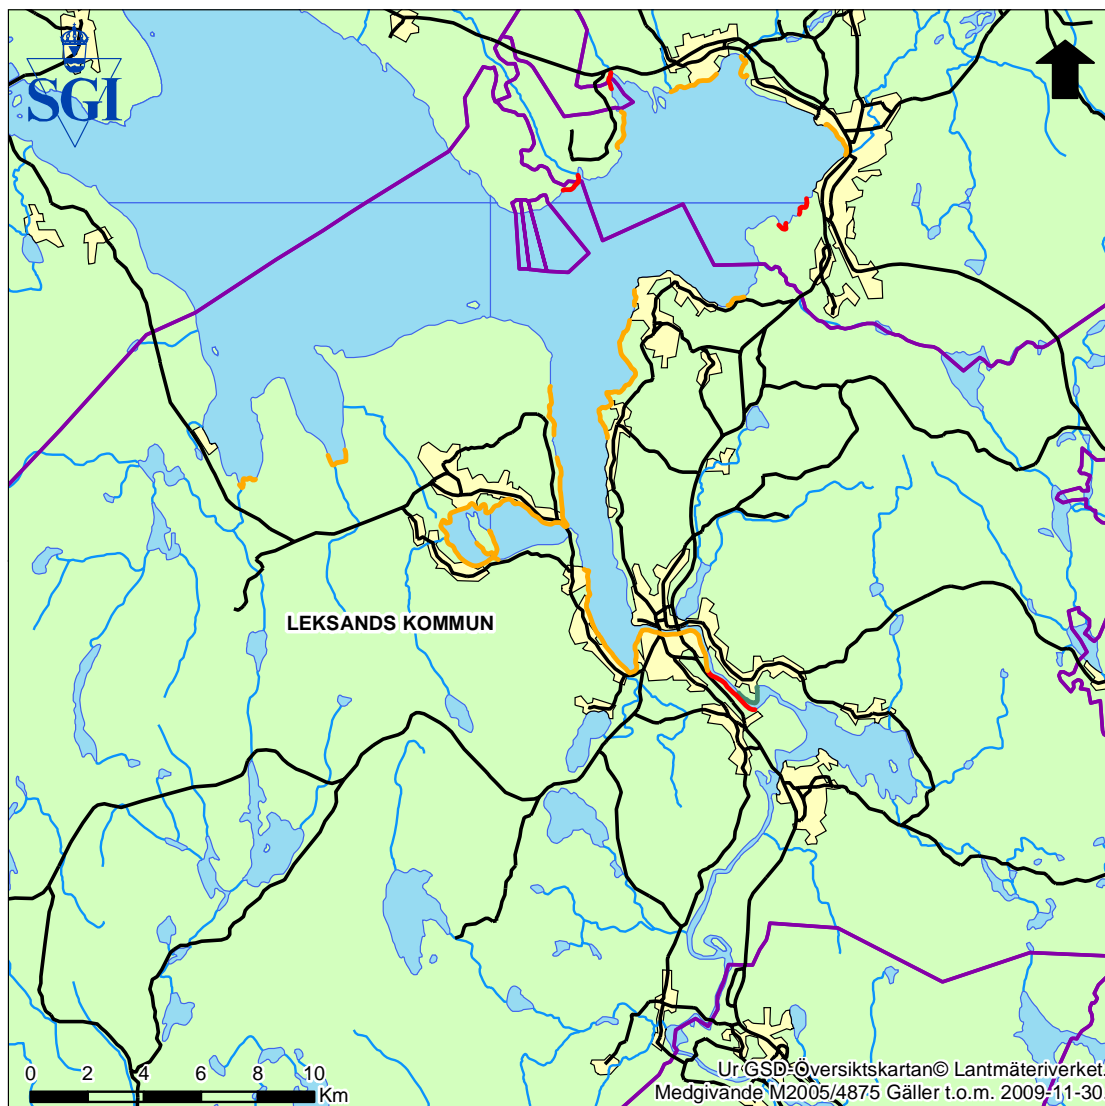
Erosionsförutsättningar i Leksands kommun.

Redovisningen ingår i en översiktlig kartläggning av stranderosion i Sverige. Kartan visar områden med erosionskänsliga jordarter. Uppgifterna är baserade på SGU:s geologiska kartor. Materialet utgör inte tillräckligt underlag för detaljerade studier.
