Erosionsförhållanden: Mora

Redovisningen ingår i en översiktlig kartläggning av stranderosion i Sverige. Kartan visar områden med erosion baserade på uppgifter från respektive kommun. Uppgifterna utgör inte tillräckligt underlag för detaljerade studier.

Erosionsförutsättning: Mora

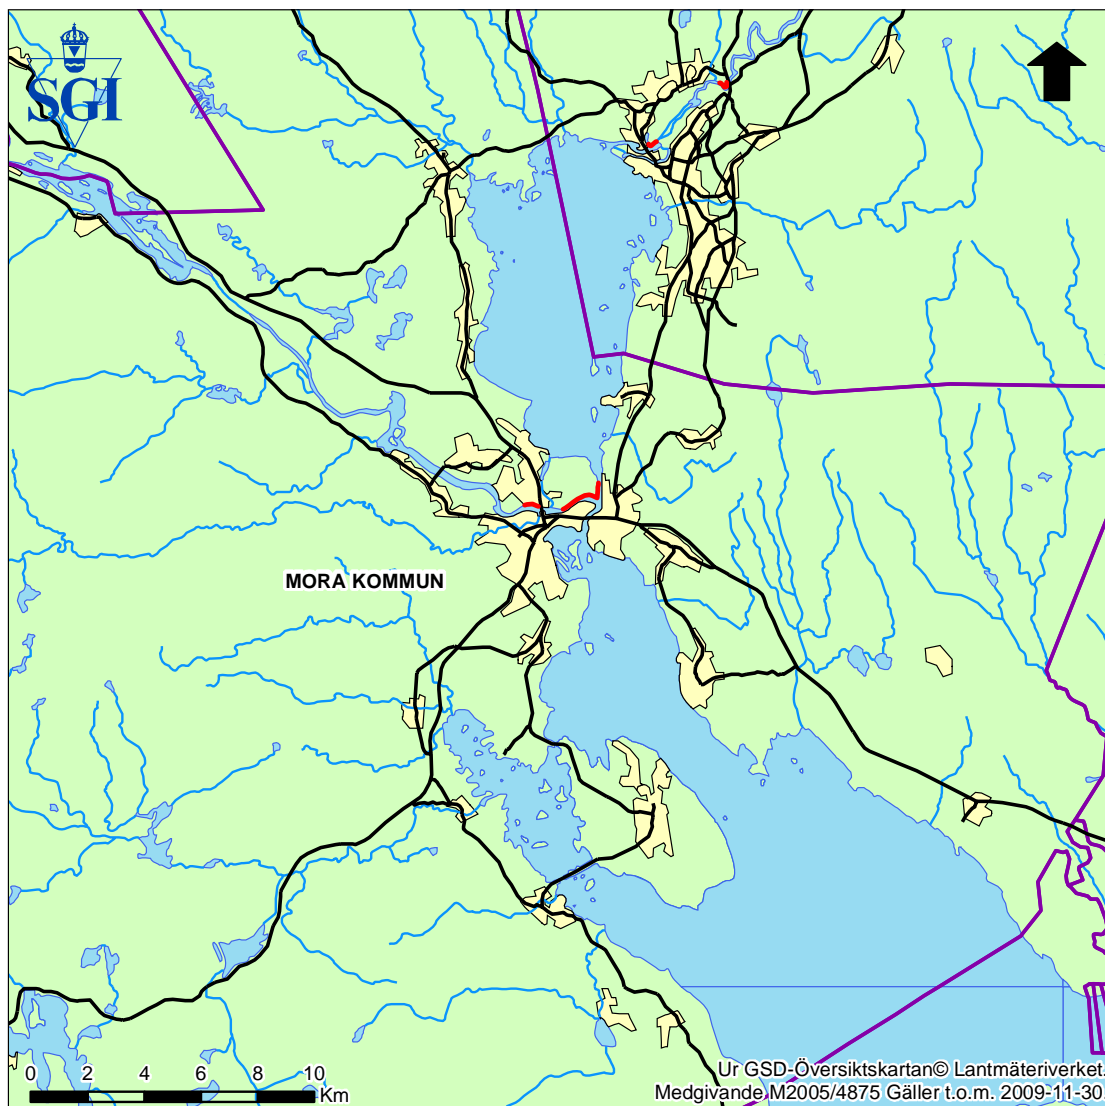
Erosionsförhållanden i Mora kommun.

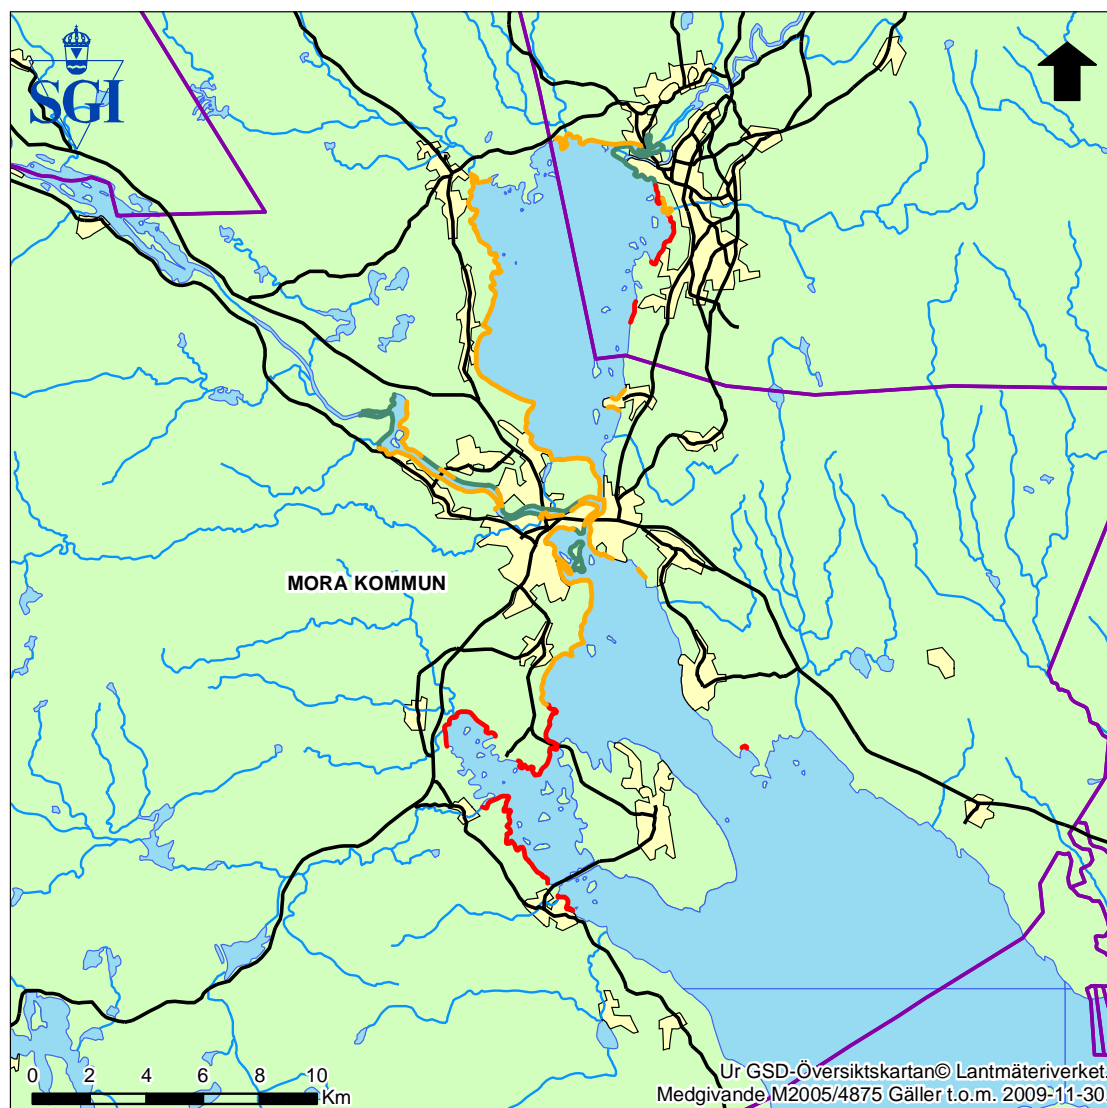
Erosionsförutsättningar i Mora kommun.

Redovisningen ingår i en översiktlig kartläggning av stranderosion i Sverige. Kartan visar områden med erosionskänsliga jordarter. Uppgifterna är baserade på SGU:s geologiska kartor. Materialet utgör inte tillräckligt underlag för detaljerade studier.
