Erosionsförhållanden: Motala

Erosionsförhållanden i Motala kommun.

Redovisningen ingår i en översiktlig kartläggning av stranderosion i Sverige. Kartan visar områden med erosion baserade på uppgifter från respektive kommun. Uppgifterna utgör inte tillräckligt underlag för detaljerade studier.

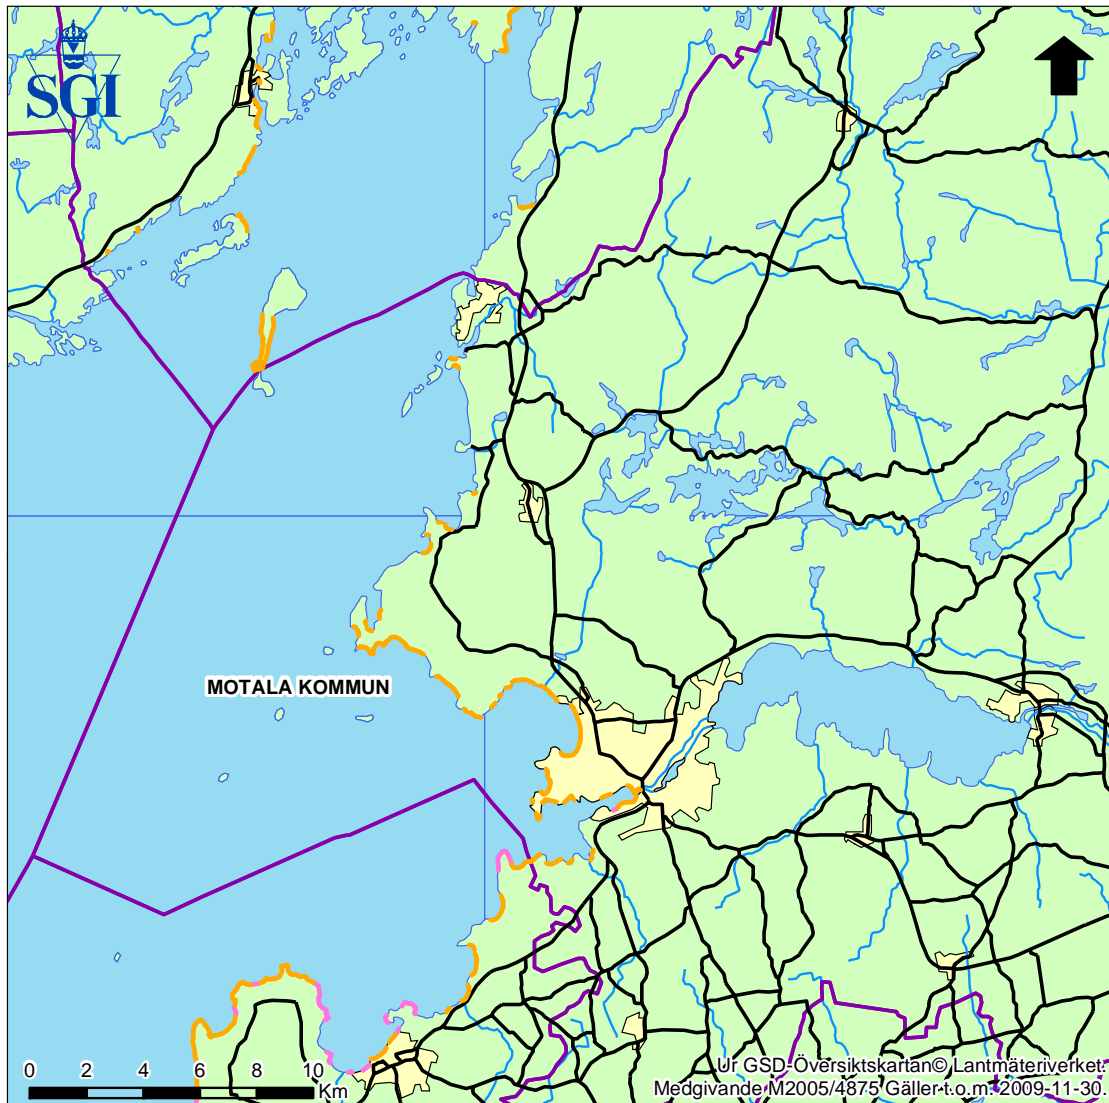
Erosionsförutsättning: Motala

Erosionsförutsättningar i Motala kommun.

Redovisningen ingår i en översiktlig kartläggning av stranderosion i Sverige. Kartan visar områden med erosionskänsliga jordarter. Uppgifterna är baserade på SGU:s geologiska kartor. Materialet utgör inte tillräckligt underlag för detaljerade studier.
