## Erosionsförhållanden: Botkyrka, Ekerö, Järfälla, Salem, Stockholm (västligaste delen), Södertälje (norra delen)

### **Erosionsförhållanden**

Redovisningen ingår i en översiktlig kartläggning av stranderosion i Sverige. Kartan visar områden med erosion baserade på uppgifter från respektive kommun. Uppgifterna utgör inte tillräckligt underlag för detaljerade studier.

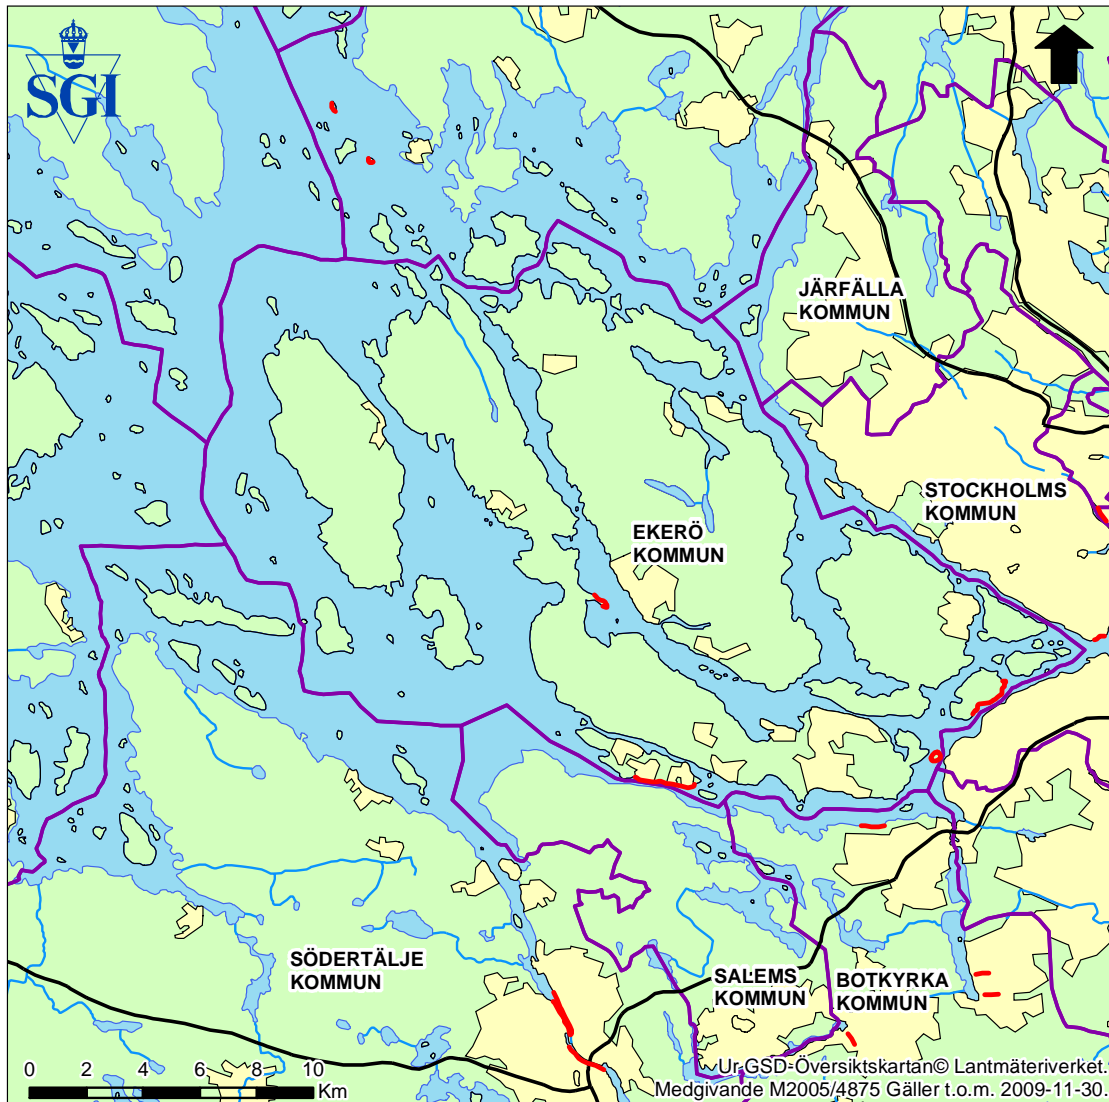
*Erosionsförhållanden i Botkyrka, Ekerö, Järfälla, Salems, västligaste delen av Stockholms och norra delen av Södertälje kommun. (Enligt uppgift förekommer ingen stranderosion i Järfälla och Salems kommun.)*

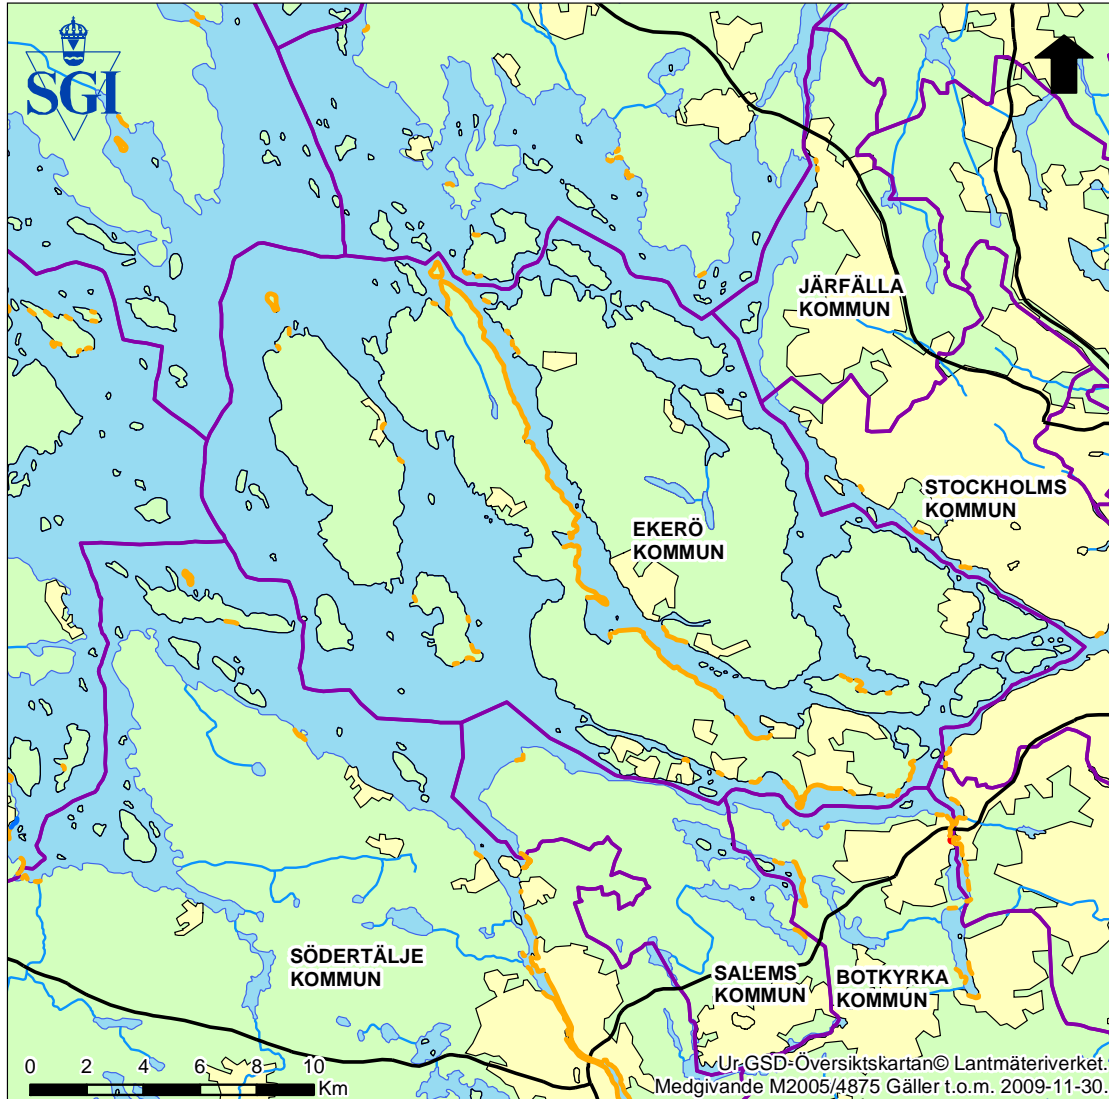
### *Erosionsförutsättningar i Botkyrka, Ekerö, Järfälla, Salems, västligaste delen av Stockholms och norra delen av Södertälje kommun*

Redovisningen ingår i en översiktlig kartläggning av stranderosion i Sverige. Kartan visar områden med erosionskänsliga jordarter. Uppgifterna är baserade på SGU:s geologiska kartor. Materialet utgör inte tillräckligt underlag för detaljerade studier.
